Burgruine Helfenstein – Sanierungsmaßnahmen -

Übersicht

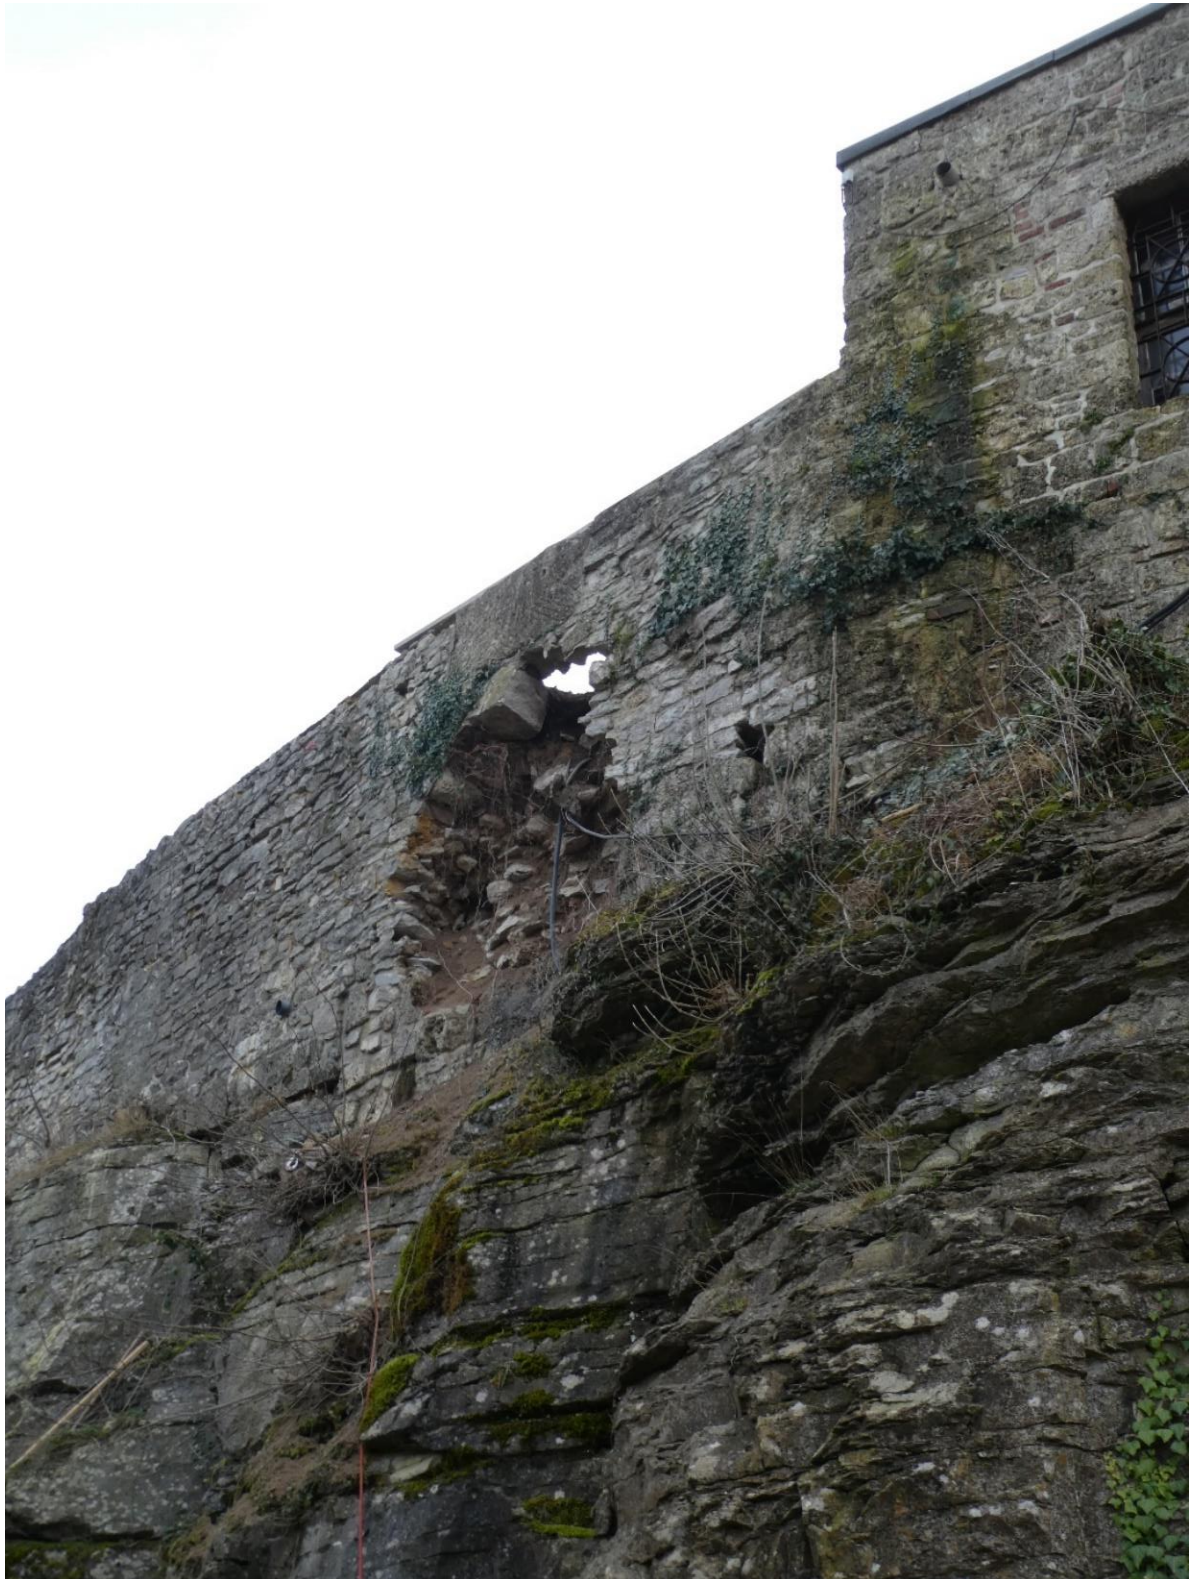
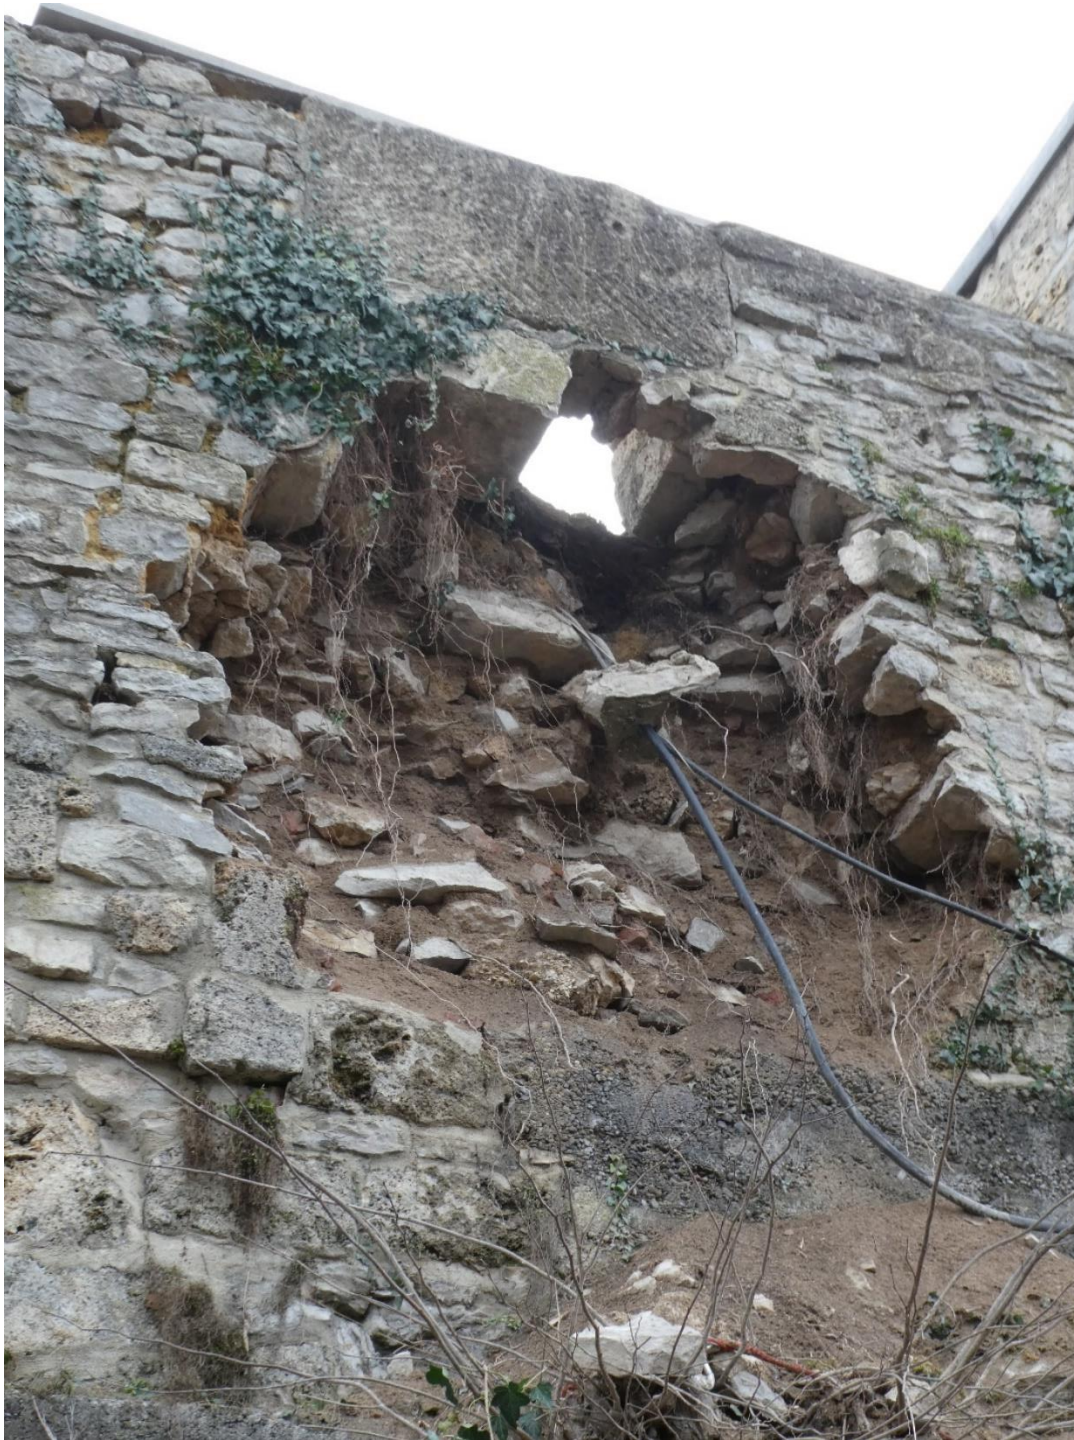
- Die Außenmauer hat eine Sichtschale aus Bruchsteinmauerwerk mit einer inhomogenen Hintermauerung ohne erkennbare Struktur (Steinmaterial mit sandiger Bettung, ohne Festigkeit). Es gibt offensichtlich keine Verbindung dieser beiden Mauerteile durch geeignetes Steinmaterial. Durch Verwitterungsprozesse und eindringende Feuchtigkeit drückt die Hintermauerung auf die Sichtschale, was dann zum plötzlichen Versagen führen kann. Vermutlich wurde der Eintrag von Wasser durch den Graben der hier vorhandenen Elektrotrasse begünstigt.  
Mit den nachfolgend aufgeführten Sanierungsmaßnahmen sollen Sichtschale und Hintermauerung möglichst verbunden werden, sodass ein Mauerkörper im Sinne einer Schwergewichtsmauer entsteht.  
Zudem soll die Hintermauerung stabilisiert werden, so dass der Druck auf die Sichtschale verringert wird.

Abbruchstelle Übersicht

Abbruchstelle vergrößert

- Grundsätzlich muss vor Beginn der Arbeiten das jetzt im Abbruchbereich durchgeführte Stromkabel getrennt und später in einer noch zu klärenden Trasse neu verlegt werden.
- Parallel zum Gerüstbau werden gefährdete Bereiche im Zuge des Rückbaus und der Beräumung an der Ausbruchsstelle mit Trasskalkmörtel durch Anspritzen im Hochdruckspritzverfahren gesichert (evtl. provisorische Maschendrahtzaunabdeckung mit Befestigung hinter der Mauer und seitlicher Abspannung unten erforderlich)

- Das Mauerwerk an den Flanken der Ausbruchsstelle wird vorsichtig abtragen. Steine werden zur Wiederverwendung sortiert und gelagert. Überschüssiges Material wird entsorgt.
- Das Natursteinmauerwerk wird entsprechend dem Bestand an der Ausbruchsstelle mit bauseits vorhandenen Steinen neu aufgemauert. Es erfolgt eine maschinelle Neuverfugung des Bruchsteinmauerwerks mit Trasskalkmörtel im Trockenspritzverfahren.

- Bewuchs im Übergang zu intakten Mauerbereichen wird mauerwerksbündig entfernt und das Mauerwerk mit Hochdruckreiniger gesäubert.
- Danach erfolgt das Beräumen der Fugen, Tiefe 2-fache Fugenbreite, maximal 5 - 6 cm, einschließlich Reinigen der Fugenflanken und Vorbereitung zur Neuverfugung. Ausführung je nach Festlegung als steinsichtiges Mauerwerk (Kalkschleier werden durch leichtes Strahlen behutsam entfernt)
- In den Randbereichen werden geschädigter Einzelsteine ausgetauscht und an Bestand angepasst mit bauseitig vorhandenen Steinen und Trasskalkmörtel ausgemauert.
- Herstellen von Nadelankerbohrungen (Nichtrostender Stahl, V4A, z.B. Ripinox, Durchmesser 12 mm) mit einem Durchmesser von ca. 40 -50 mm in Bruchsteinmauerwerk, Einzellänge bis 1,20 m sowie Injektionsbohrungen mit einem Durchmesser von 20 - 30 mm, Tiefe ca. 50 - 150 cm.  
Raster 50/50 cm bis 100/100 cm

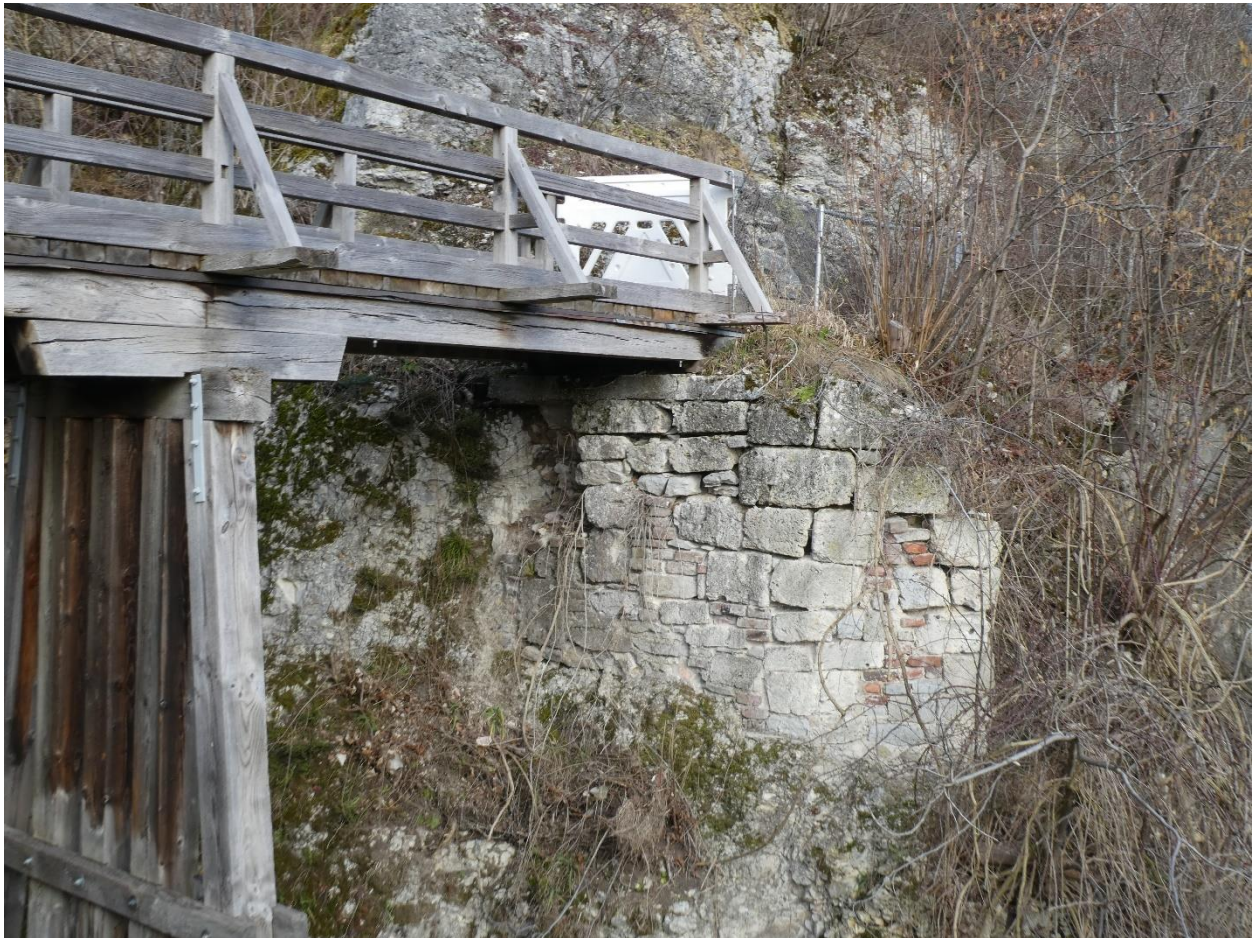
- Dieser Bereich wurde vor dem best. Fels ohne Verbindung vorgemauert. Durch Witterungseinflüsse ist da ursprünglich dort vorhanden Mauerwerk zur Hälfte ausgebrochen, die Brücke liegt über einen Betonriegel nur noch einseitig auf.

Übersicht Auflager, teilweise ausgebrochen

- Vorgehen analog zu 1, Absicherungsmaßnahmen sind hier aber nicht in vollem Umfang erforderlich, Mauerarbeiten, Verfugung, Verankerung, Verpressung wie 1., Voraussetzung sind umfangreiche Gerüstarbeiten
- Die Auflager der Holzbrücken sollten generell freigelegt werden, um eine dauerhafte Durchfeuchtung der Holzquerschnitte zu vermeiden, möglich wären Anschlussbleche oder Rabatten am Brückenende.

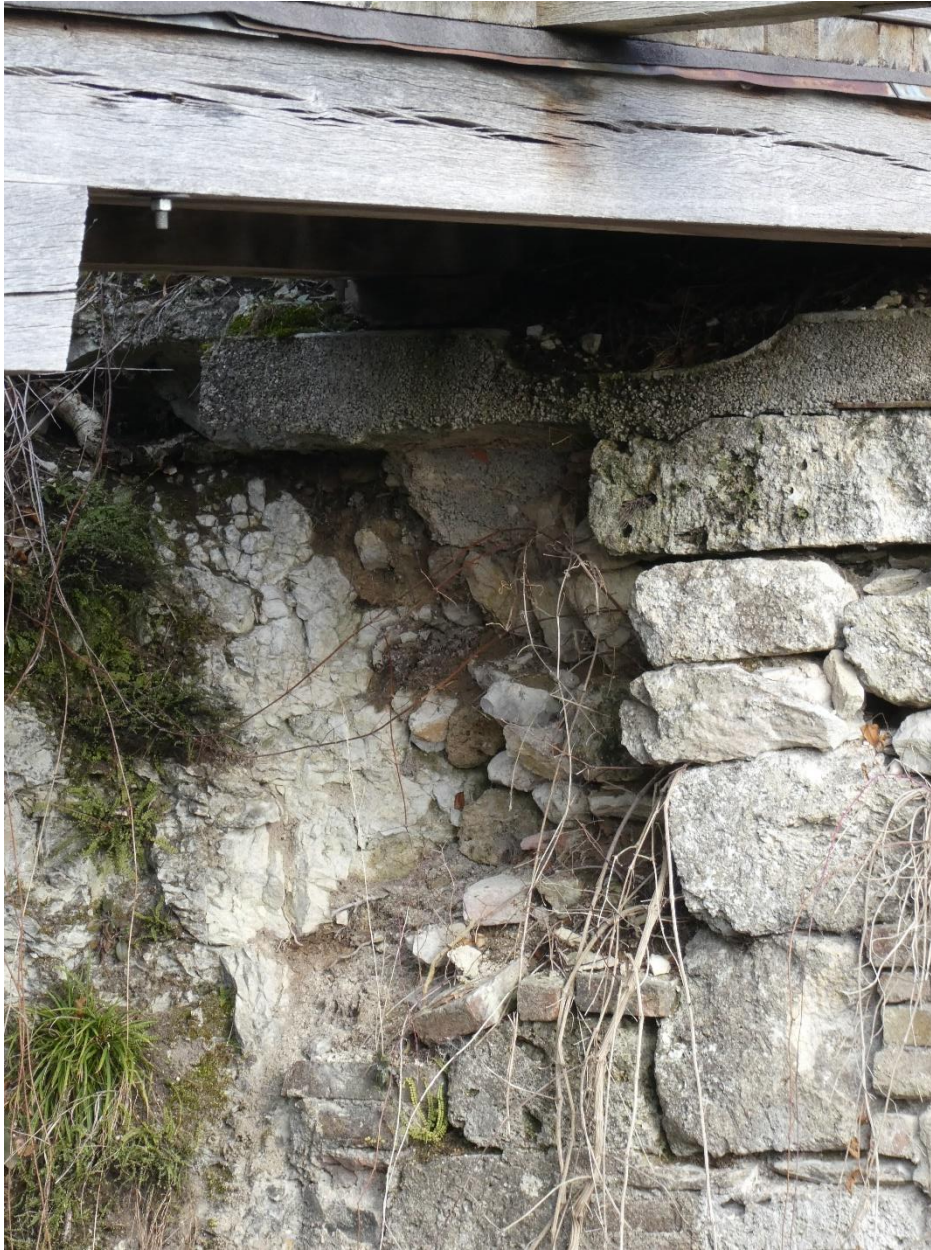
Ausbruchstelle und Übergang zum tw. losen Mauerwerk

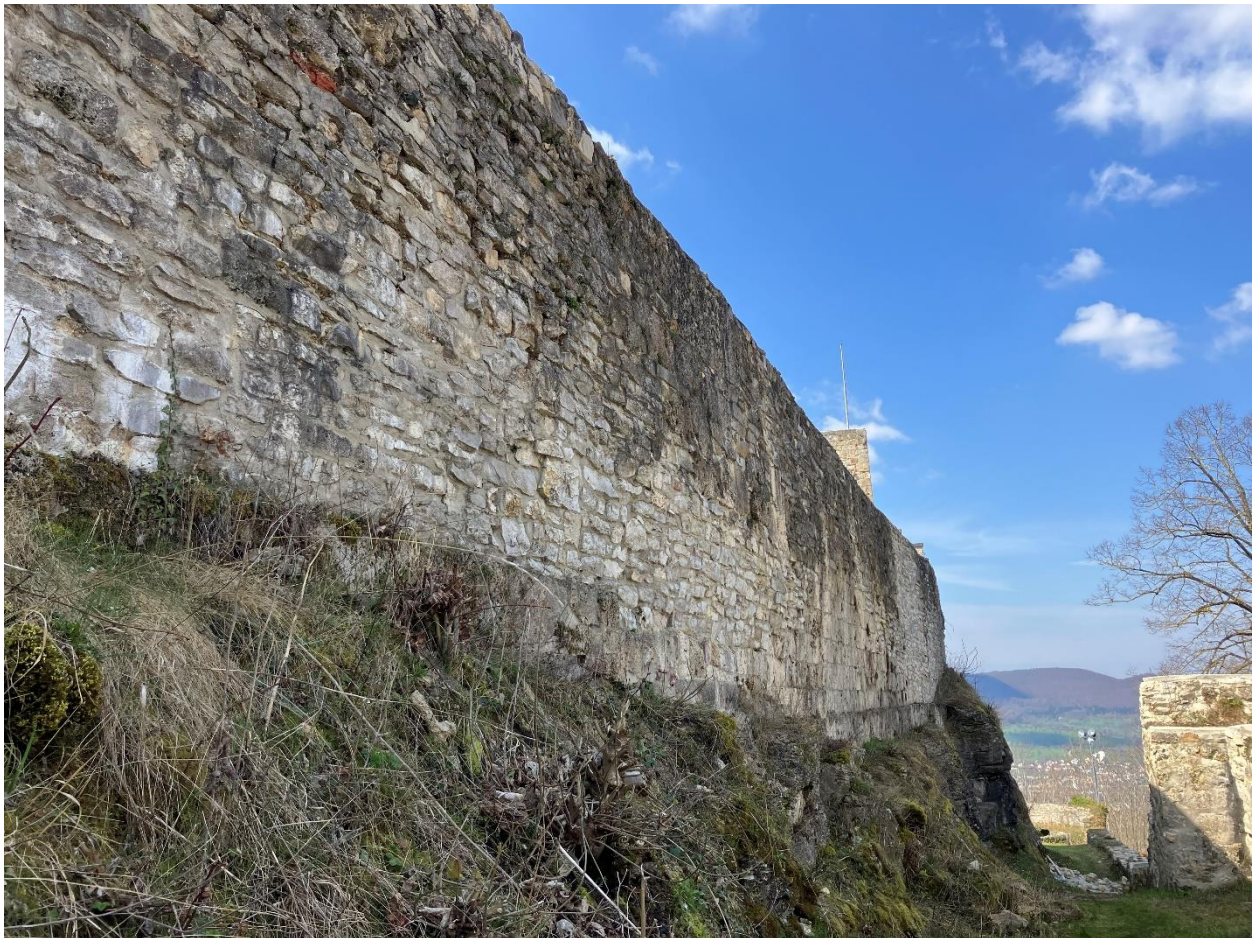
- Die nördliche Burgmauer wölbt sich in einigen Bereichen, es sind auch erste Horizontalrisse zu erkennen, hier besteht die Gefahr des plötzlichen Abplatzens / Einsturzes der Sichtschale mit Teilen der Hintermauerung, wie bei 1 beschrieben.

Wandansicht Nordmauer

- Vernadelung / Verpressung der Bereiche wie bei 1 beschrieben

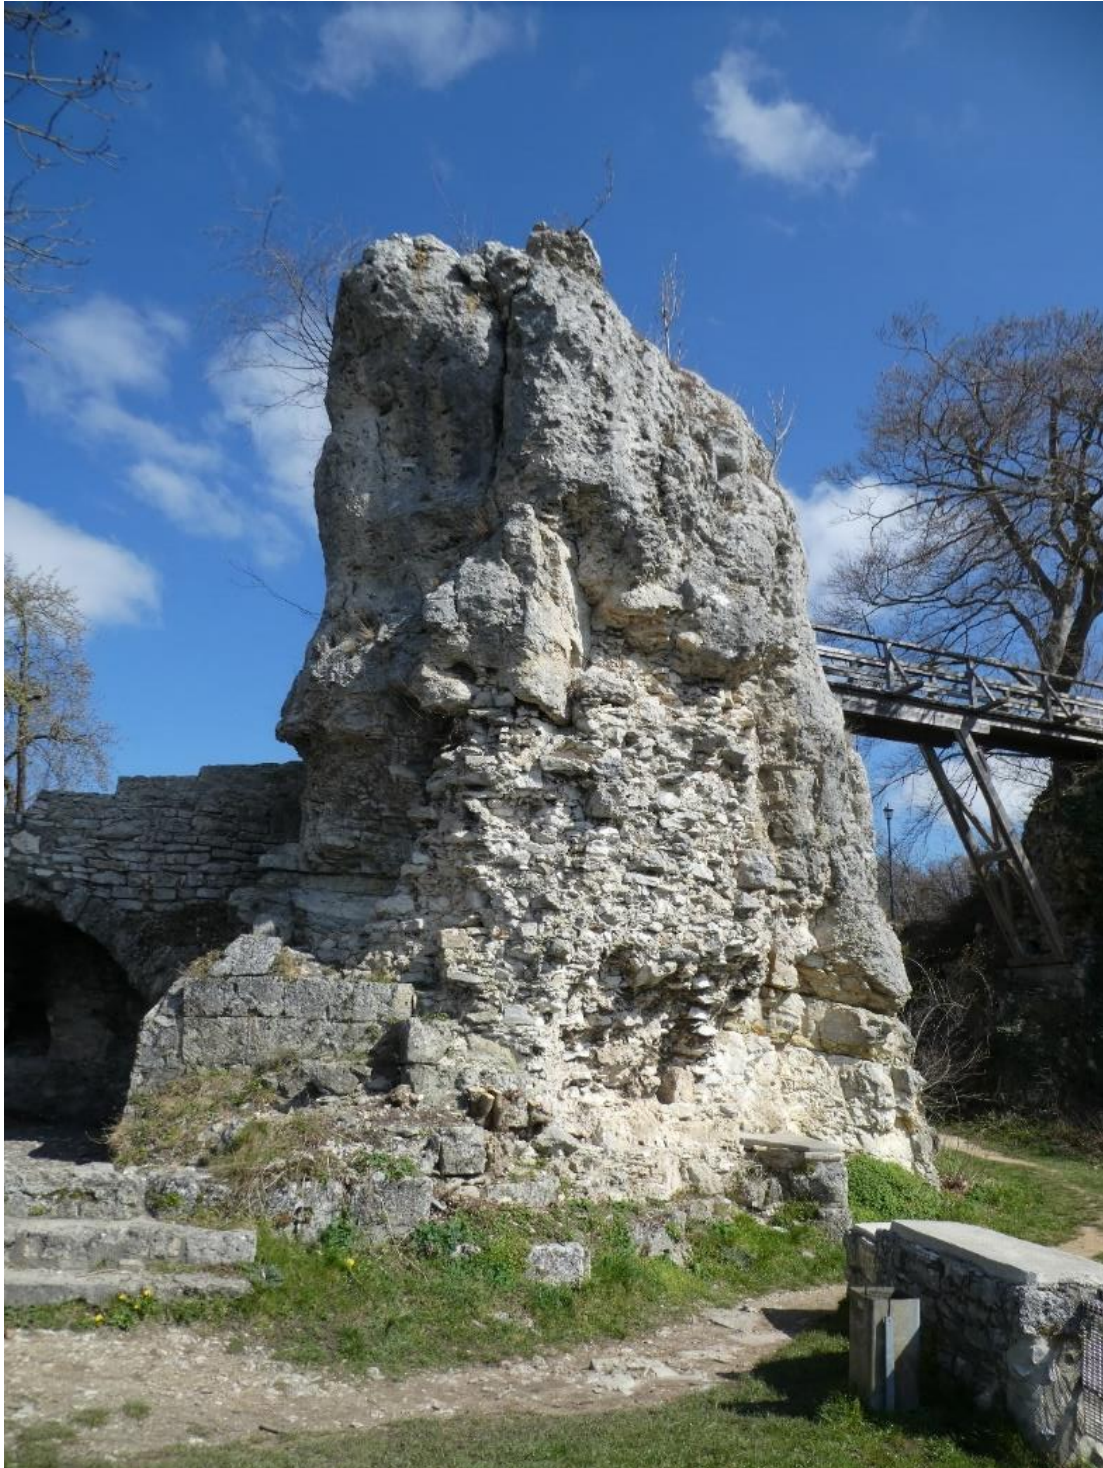
- Ursprünglich war der überstehende Fels vollständig untermauert. Das Mauerwerk ist an der Basis mittlerweile großflächig ausgebrochen, sodass das jetzt überhängende Mauerwerk und der Fels abbrechen könnten.

Ansicht Fels mit ausgebrochener Untermauerung

- Reinigen der zu sichernden Bereiche durch Abklopfen sowie Entfernen von Bewuchs und Sandstrahlen der Flächen
- Ergänzung des Natursteinmauerwerks an der Ausbruchstelle mit bauseits vorhandenen Steinen und Trasskalkmörtel und Anpassung an den Mauerwerksverband des Bestandsmauerwerks.
- Flächiges auftragen von Spritzbeton (Silika Spritzbeton C 35/45) auf Fels für größere Bereiche sowie bei Rissen.
- Vernadelung / Verpressung analog 1.

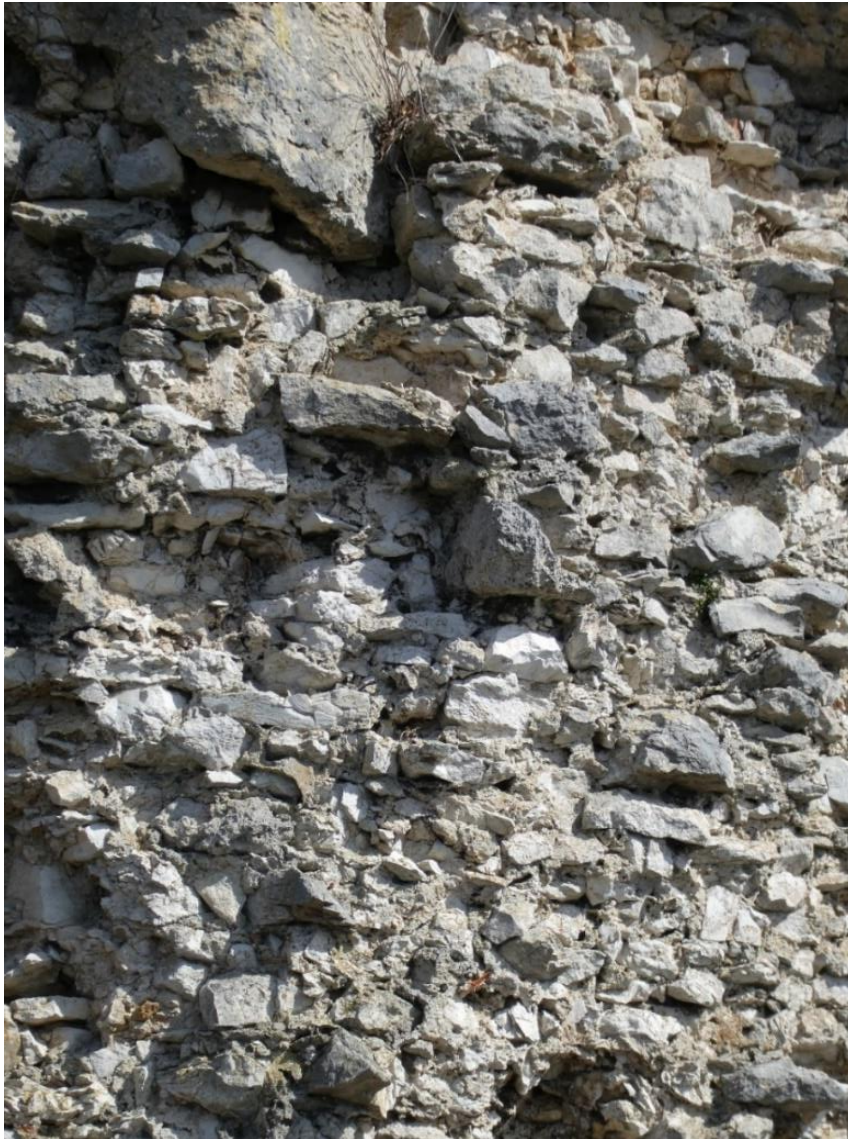
Gefüge der Untermauerung, kaum vom verwitterten Fels zu unterscheiden
