GEWÄSSERENTWICKLUNGSPLAN

GEWÄSSER II. ORDNUNG (FILS, EYB UND SEITENGEWÄSSER)

STADT GEISLINGEN AN DER STEIGE

Erläuterungsbericht

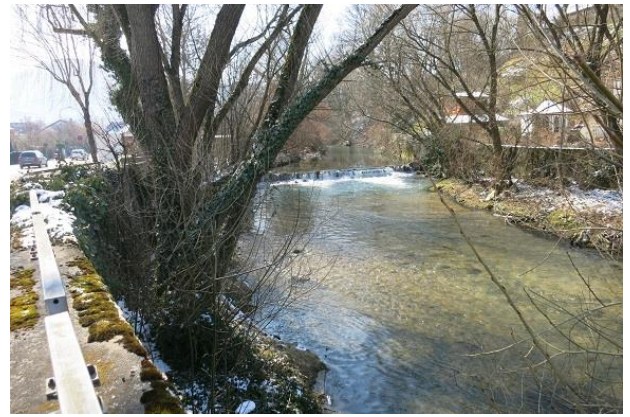
Abbildung 16: Sohlabsturz in der Fils (Blick gegen Fließrichtung)

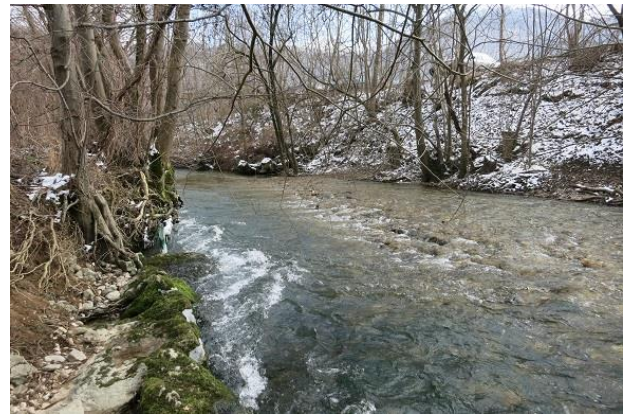
Abbildung 28: Ausgespülte Uferbefestigungen und Längsbänke in der Fils (Blick in Fließrichtung)

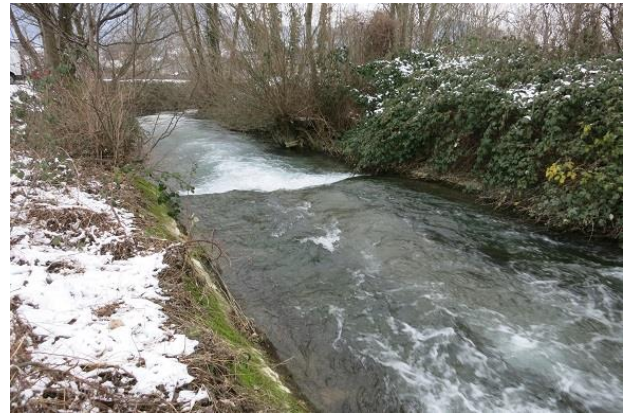
Abbildung 46: Sohlabsturz mit Uferbefestigung (Blick in Fließrichtung)

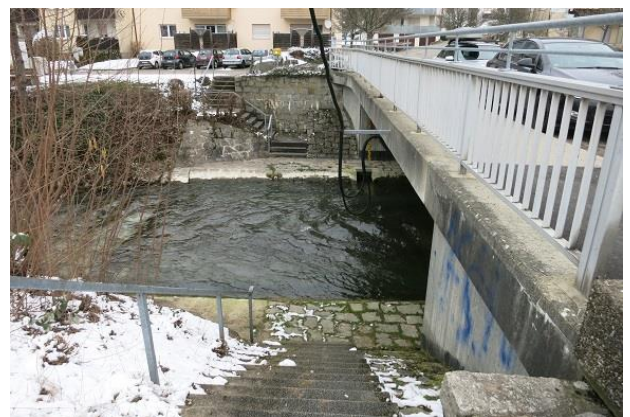
Abbildung 50: Pegelanlage im Bereich der Gutenbergstraße

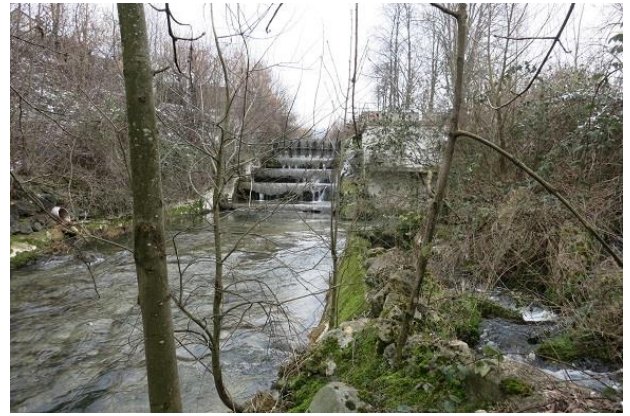
Abbildung 54: Wehr mit Fischpass auf Höhe des 5-Täler-Bads (Blick gegen Fließrichtung)

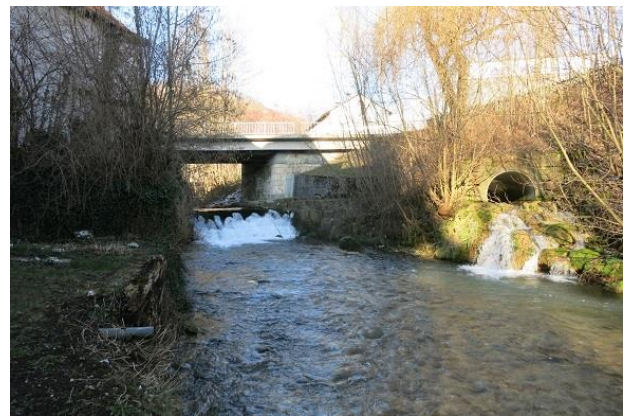
Abbildung 58: Wehrrest und Mündung des Siebenquellenbachs (Blick gegen Fließrichtung)

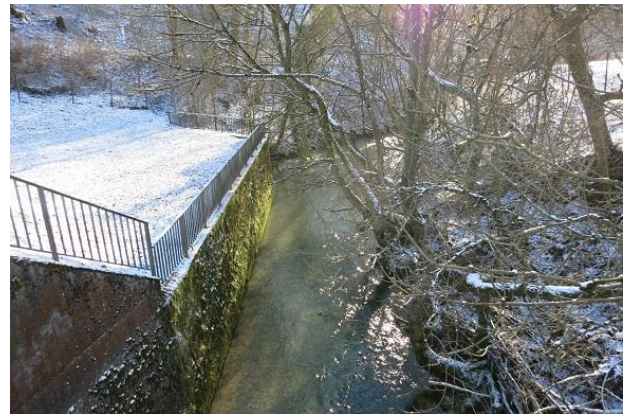
Abbildung 60: Uferbefestigungen im Bereich des Wasserwerks (Blick in Fließrichtung)

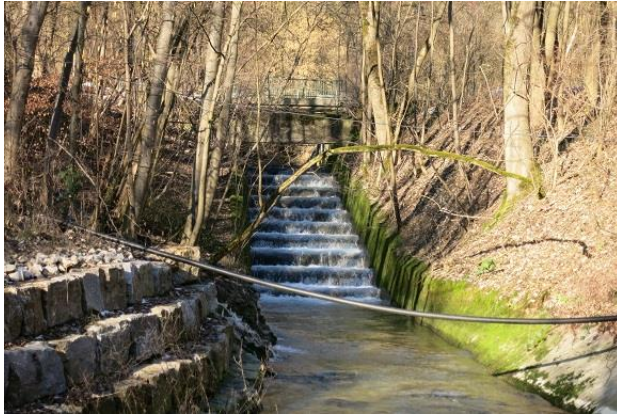
Abbildung 63: Kaskadenartige Abstürze unterhalb der Sportanlagen (Blick gegen Fließrichtung)

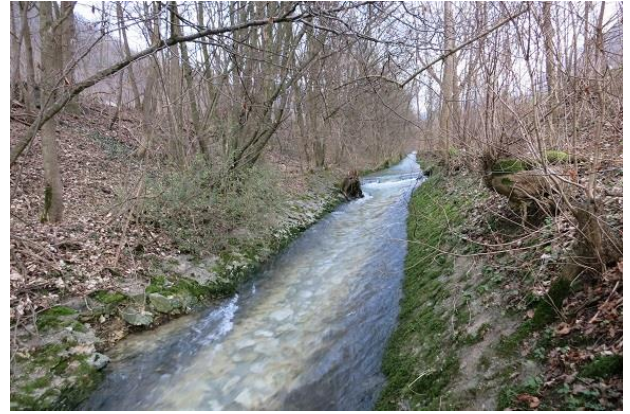
Abbildung 64: Geradliniger Verlauf mit Sohlstufen in der Eyb (Blick gegen Fließrichtung)

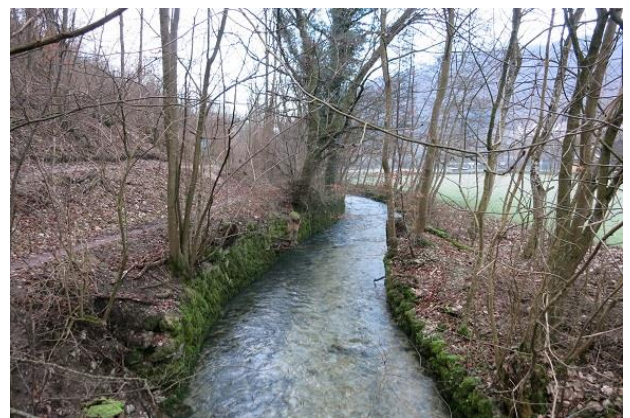
Abbildung 66: Steinsatz als Ufersicherung an der Eyb (Blick in Fließrichtung)

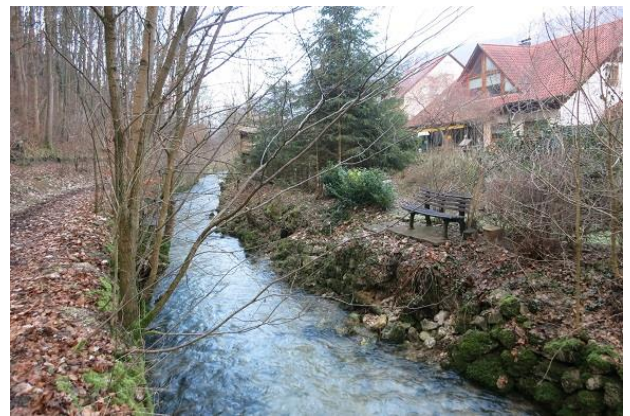
Abbildung 68: Erodierter Ufersicherung und Koniferen im Bereich angrenzender Hausgärten (Blick in Fließrichtung)

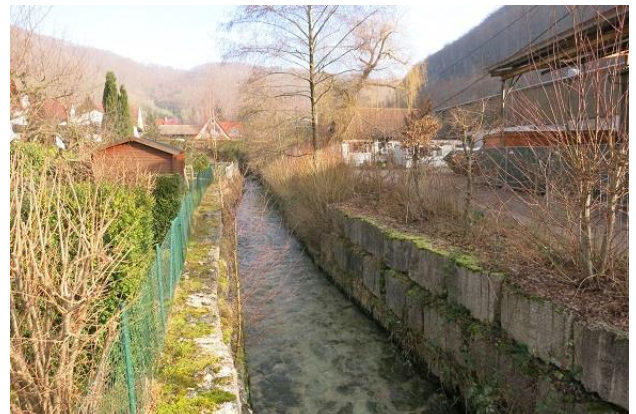
Abbildung 74: Massive Uferbefestigung zwischen Hausgärten und Gewerbe (Blick gegen Fließrichtung)

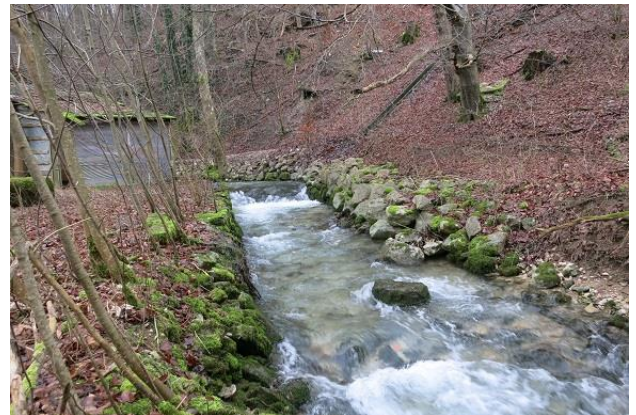
Abbildung 78: Steinsatz als Ufersicherung (Blick gegen Fließrichtung)

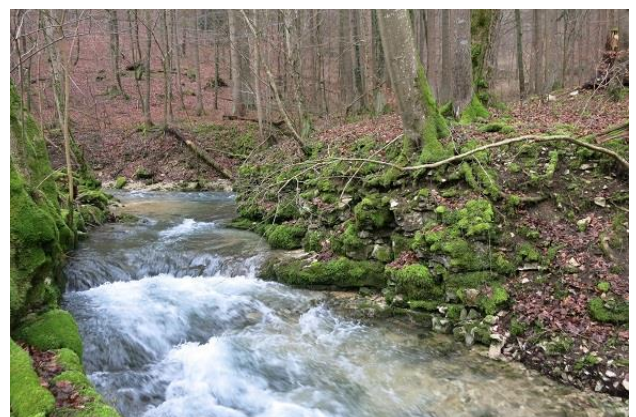
Abbildung 80: Sohlschwelle aus anstehendem Gestein (Blick gegen Fließrichtung)

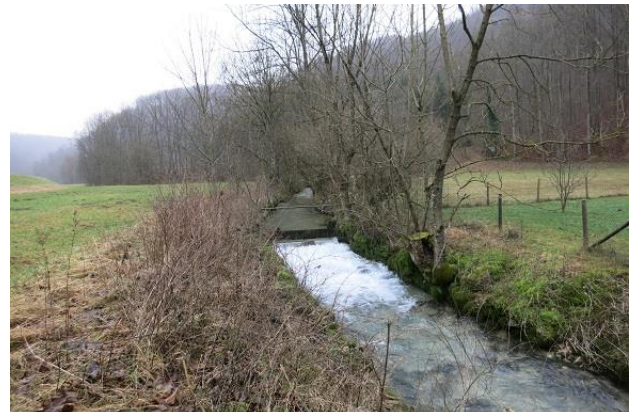
Abbildung 84: Wehr an der Ausleitungsstelle für die Fischteichanlage (Blick gegen Fließrichtung)

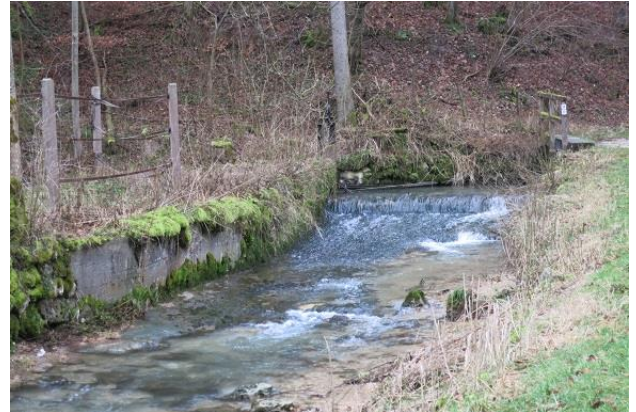
Abbildung 88: Wehranlage der Unteren Roggenmühle (Blick gegen Fließrichtung)

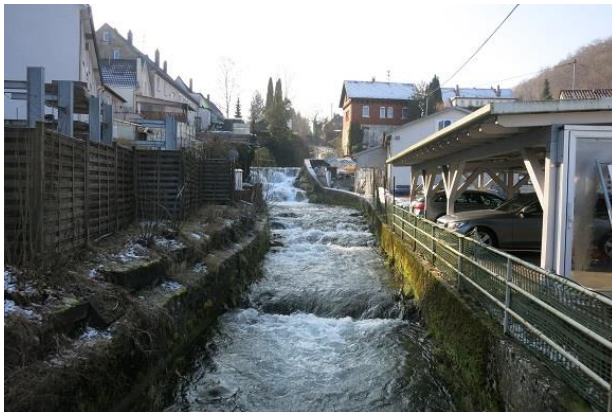
Abbildung 99: Geländesprung mit kaskadenartigen Abstürzen (Blick gegen Fließrichtung)

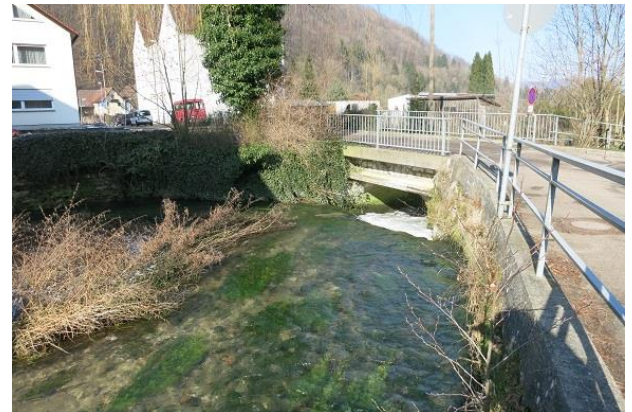
Abbildung 100: Kreuzungsbauwerk im Bereich „Rorgensteig“ (Blick in Fließrichtung)

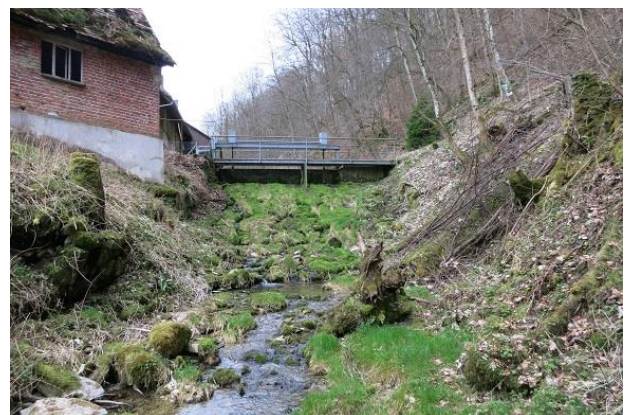
Abbildung 110: Wehr mit Absturz an der Steigmühle (Blick gegen Fließrichtung)

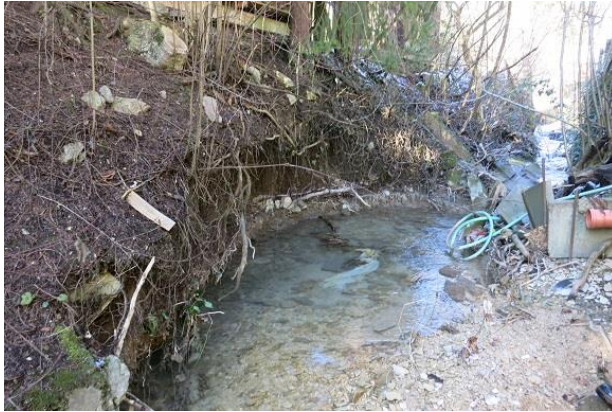
Abbildung 119: Uferabbruch entlang eines Hausgartens (Blick gegen Fließrichtung)

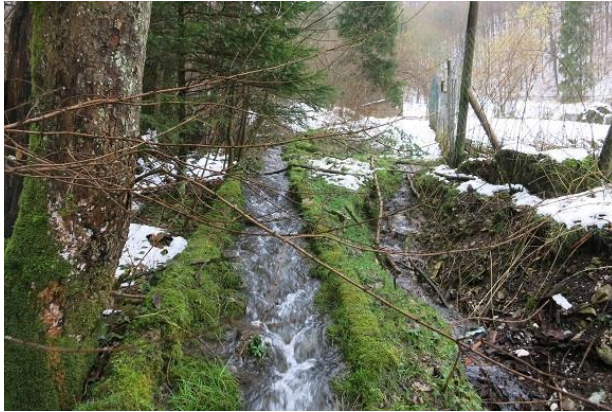
Abbildung 141: Ufer- und Sohlbefestigung am Gewässer (Blick gegen Fließrichtung)

Entlang des ehemaligen Ausflugslokals verläuft der Augstallbach in anthropogen stark beeinträchtigter Weise. Still gelegte Fischteiche und Wasserräder machen unterschiedliche Ufer- und Sohlbefestigungen erforderlich. Der Bach wird abschnittsweise in Rohren geführt oder verläuft in mehreren Seitenarmen. Im gesamten Abschnitt sind drei hohe, vertuffte Kaskaden vorhanden, die möglicherweise natürlichen Ursprungs sind. Ein hoher künstlicher Absturz beeinträchtigt die Durchgängigkeit des Augstallbachs. Holz- und Grünschnittlagerflächen sowie eine Hütte befinden sich im Gewässerrandstreifen. Die Nutzung reicht linksufrig direkt an das Gewässer. Hier wächst meist eine Krautflur. Die Steine oder Uferbefestigungen sind mit Moosen überwachsen. Rechtsufrig schließt sich ein Laubmischwald an, mit dem das FFH-Gebiet „Eybtal bei Geislingen“ beginnt.

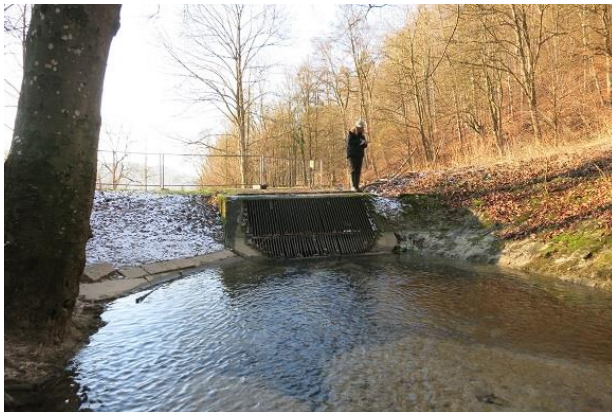
Abbildung 147: Einlaufbauwerk oberhalb des Wohngebiets (Blick in Fließrichtung)

Oberhalb des Wohngebiets Katzenloch fließt der Siebenquellenbach über ein Einlaufbauwerk mit Gitter in die Verdolung. Hier trifft das Gewässer wieder auf seinen historischen Verlauf und fließt in einem talaufwärts zunehmend enger werdenden Kerbtal. In Abschnitt 21 sind die Ufer noch mit Beton oder Steinsatz befestigt. Der Siebenquellenbach fließt hier über versinterte Kaskaden und zum Teil als verzweigtes naturnahes Gewässer. Im Oberlauf fließen mehrere Seitenarme sowie Quellaustritte zusammen. Ab dem Abschnitt 24 ist das Bachbett trocken und teilweise verwachsen. Mit dem Wald beginnt auch das Waldbiotop „Klinge Weiler“. Das Biotop beschreibt eine Klinge bzw. tiefst gelegene Bereiche eines Taleinschnittes mit temporären Fließgewässern. Der Wald ist mit Esche, Buche, Bergahorn, Ulme und z. T. Fichte bestockt. Der offene Teil des Siebenquellenbachs ist ebenfalls Teil des Naturschutzgebiets „Eybtal mit Teilen des Längen- und Rohrachtales“. Dieses Schutzgebiet umfasst eine äußerst vielfältige, ökologisch hochwertige Landschaft mit verschiedenen naturnahen Biotopen unter anderem Klingen, Quellen, Bächen, Höhlen und Felsen. Ebenso beginnen die Natura-2000-Gebiete FFH-Gebiet „Eybtal bei Geislingen“ sowie das Vogelschutzgebiet „Mittlere Schwäbische Alb“ mit dem Waldrand.

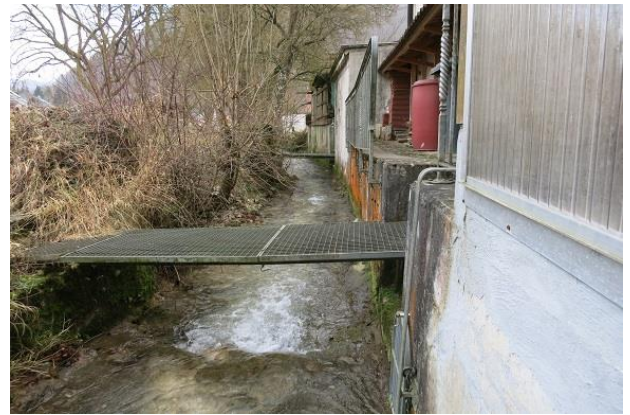
Abbildung 150: Massiver Uferverbau entlang der Privatgärten (Blick in Fließrichtung)

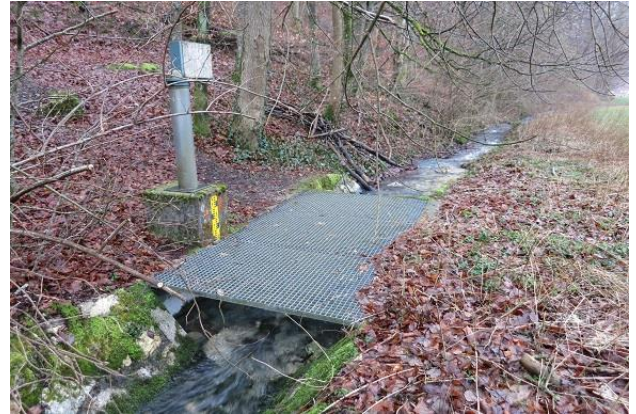
Abbildung 169: Messstation (Blick in Fließrichtung)

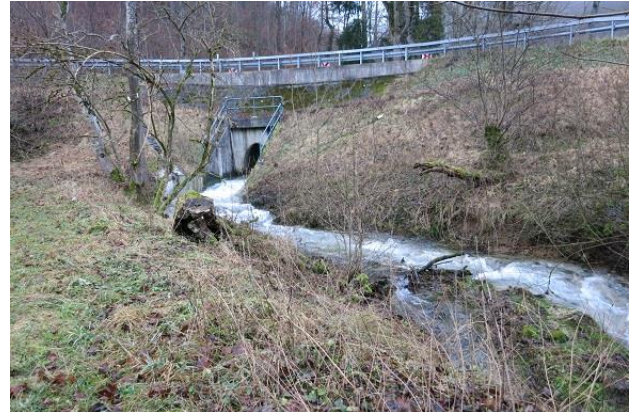
Abbildung 171: Auslauf der Verdolung im Bereich der L1221 (Blick gegen Fließrichtung)

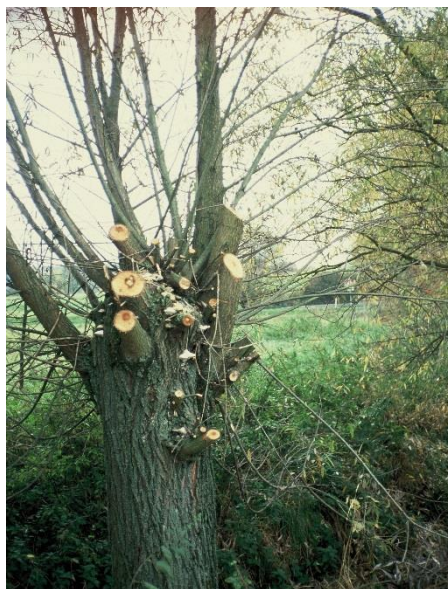
Abbildung 202: Unsachgemäß gepflegte Kopfweiden (WBW & LUBW, 2013).
