Vorstellung Vorplanung

# Generalsanierung Michelberg-Gymnasium Geislingen an der Steige

1. / 22. März 2023

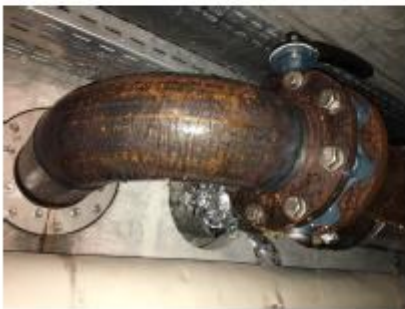
- Heiz- / Kühldecken müssen aus statischen Gründen demontiert werden
- Stillgelegte Rohrleitungen sollen demontiert werden
- Leitungen sind teilweise durch Korrosion beschädigt

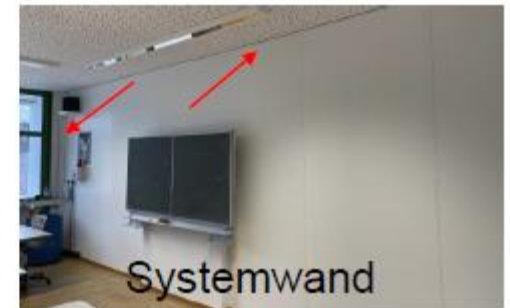
Undichtigkeiten in Anschlussbereichen  
-> Nacharbeiten erforderlich

- Luftschallschutz der Türen in Flurwänden  
Absenkdichtungen teilweise nicht mehr  
funktionsfähig
