**Vorstellung Vorplanung**

# **Generalsanierung Michelberg-Gymnasium Geislingen an der Steige**

**22. März 2023**

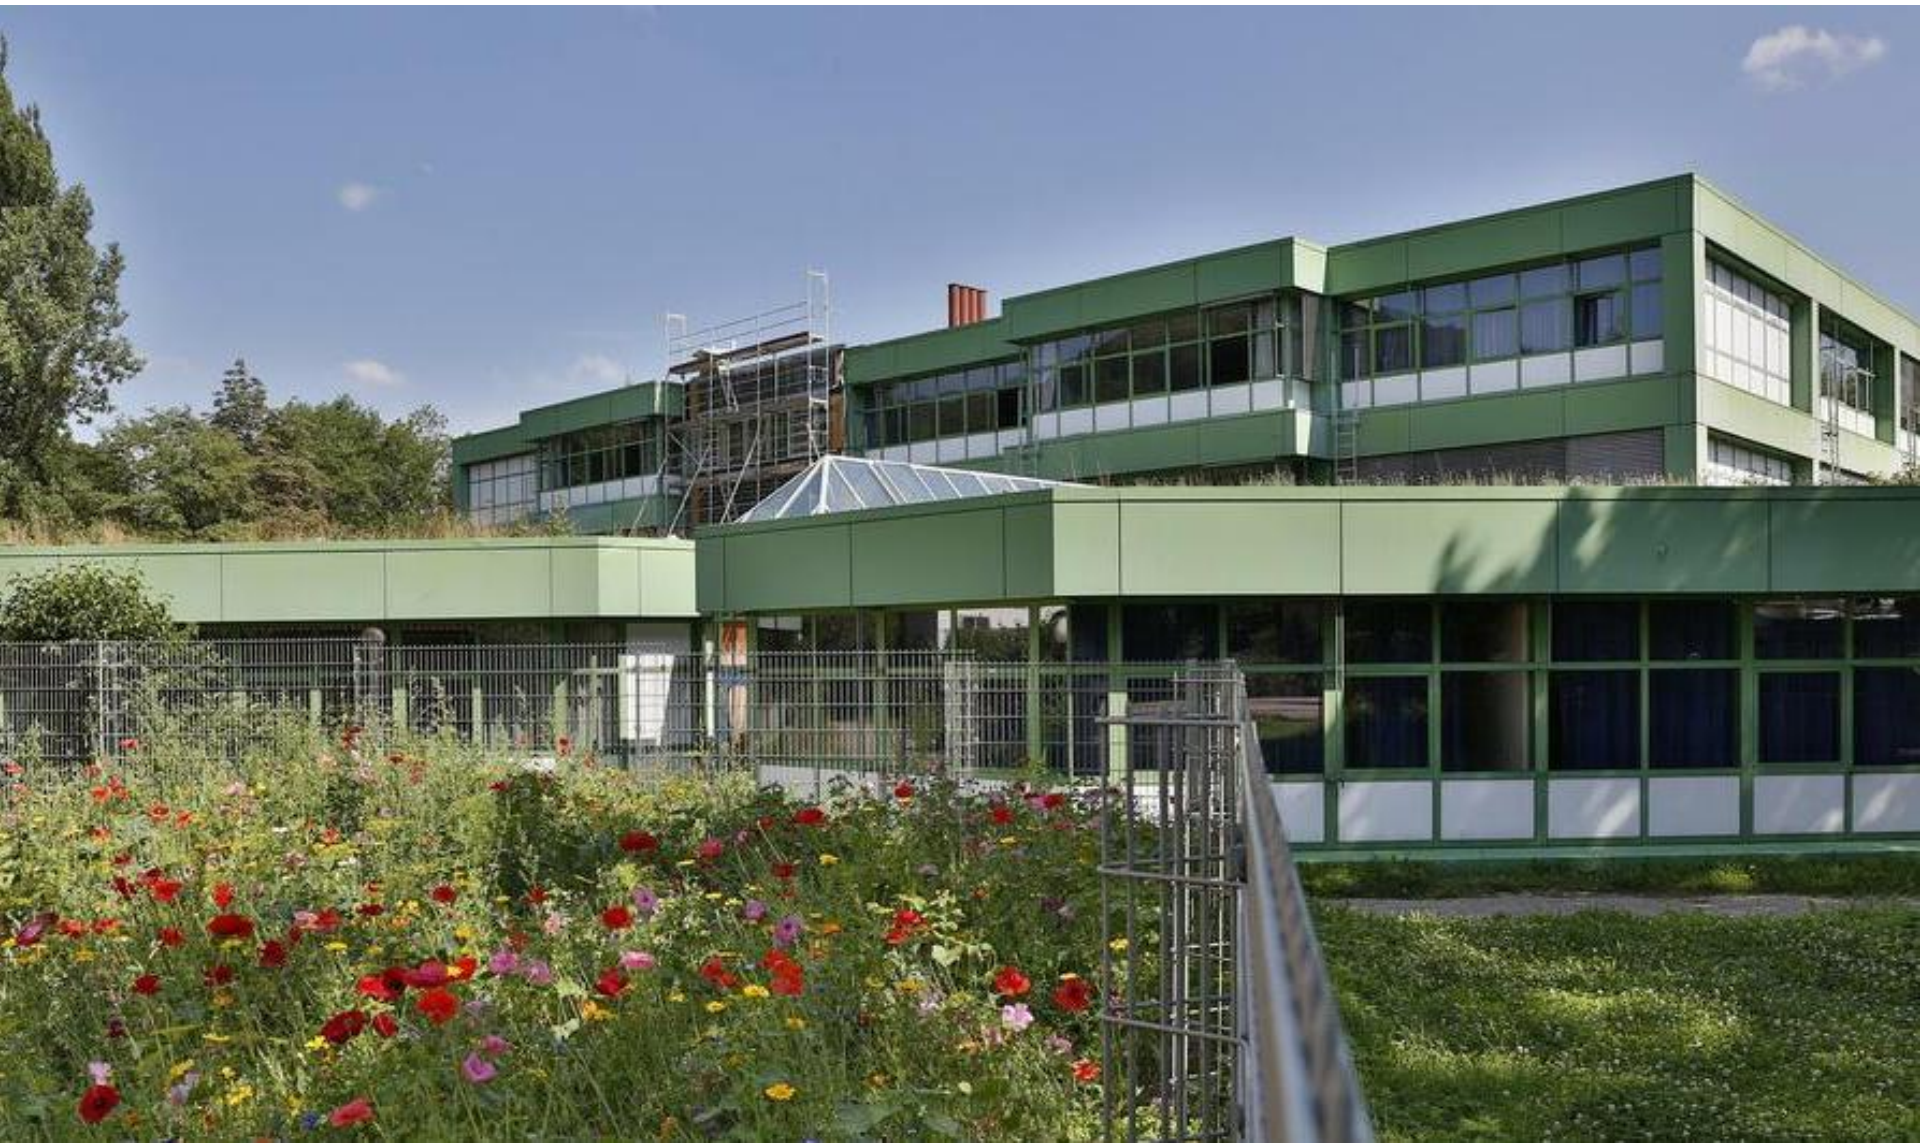
## Fassade Originalzustand

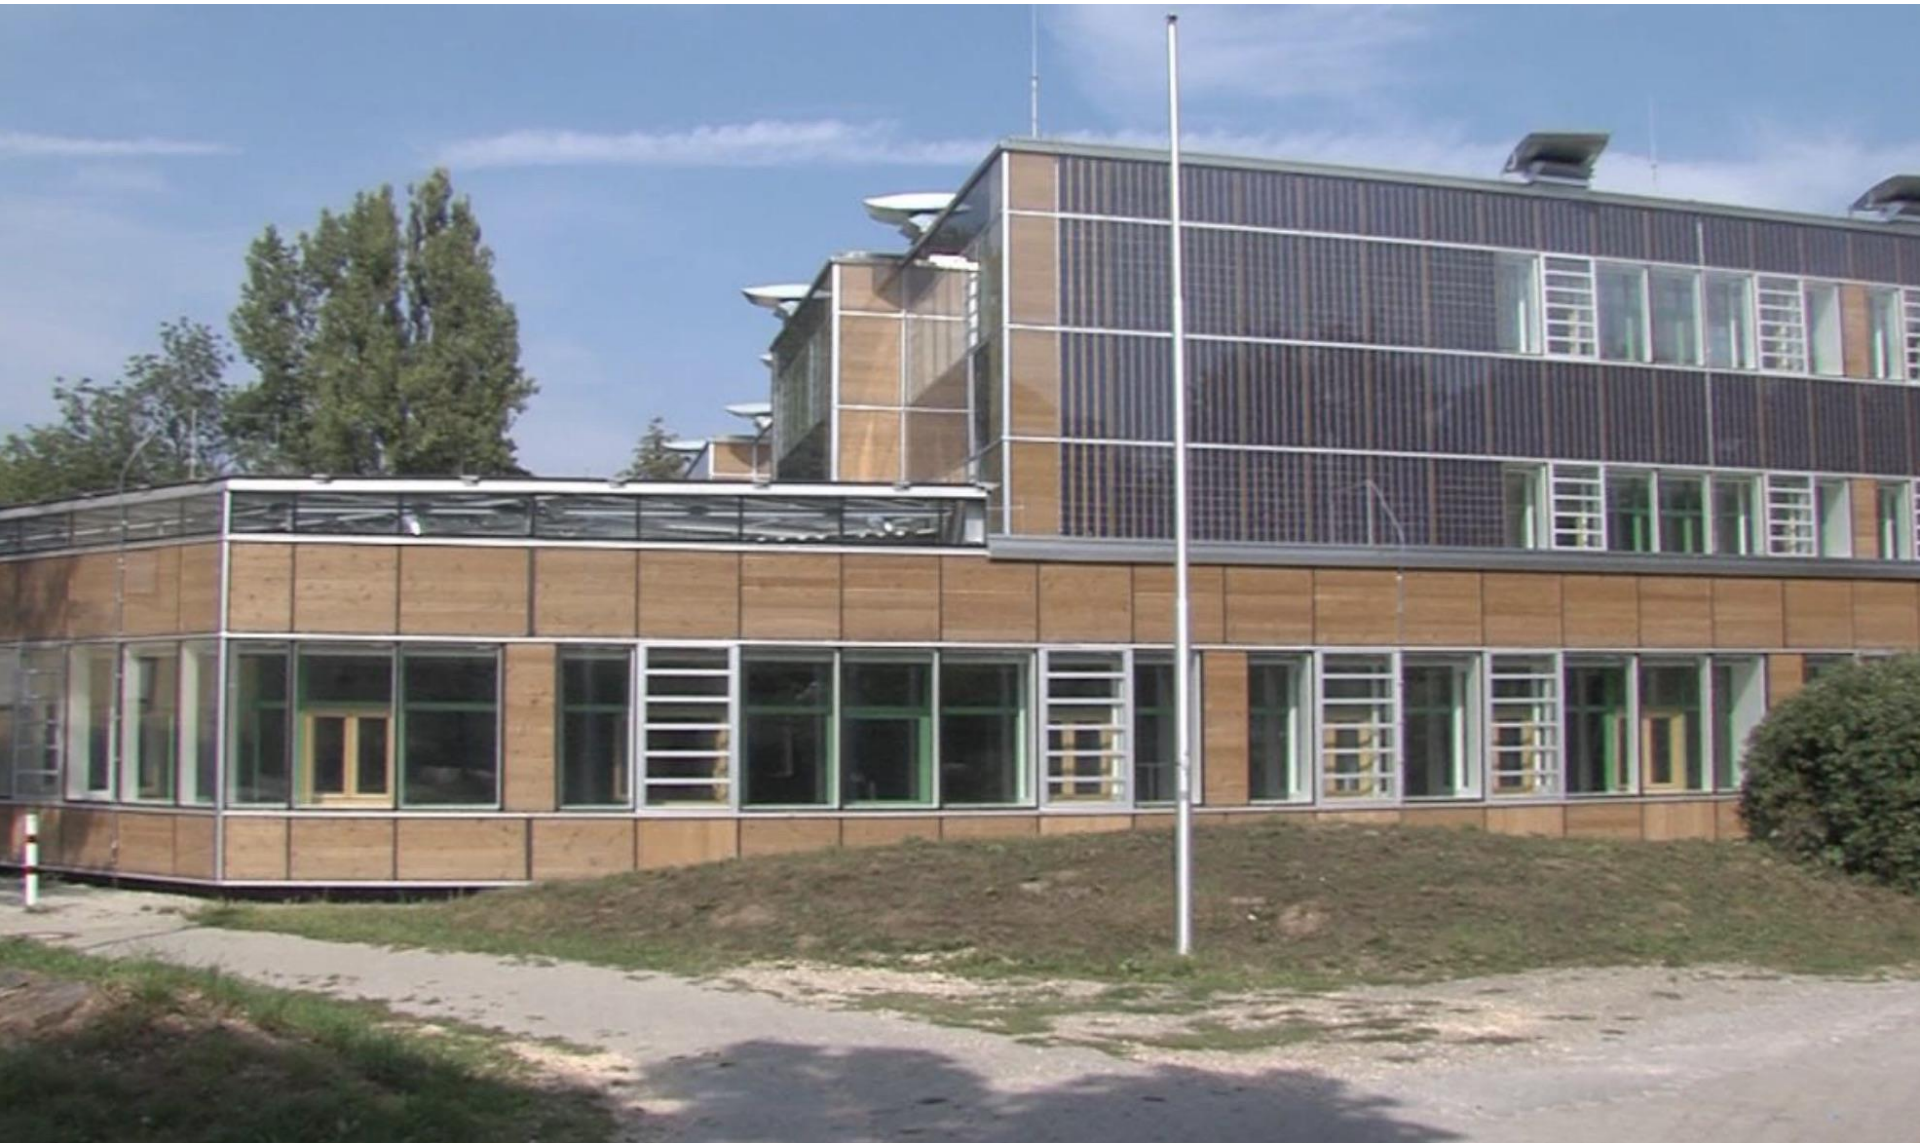
## Fassade nach Sanierung

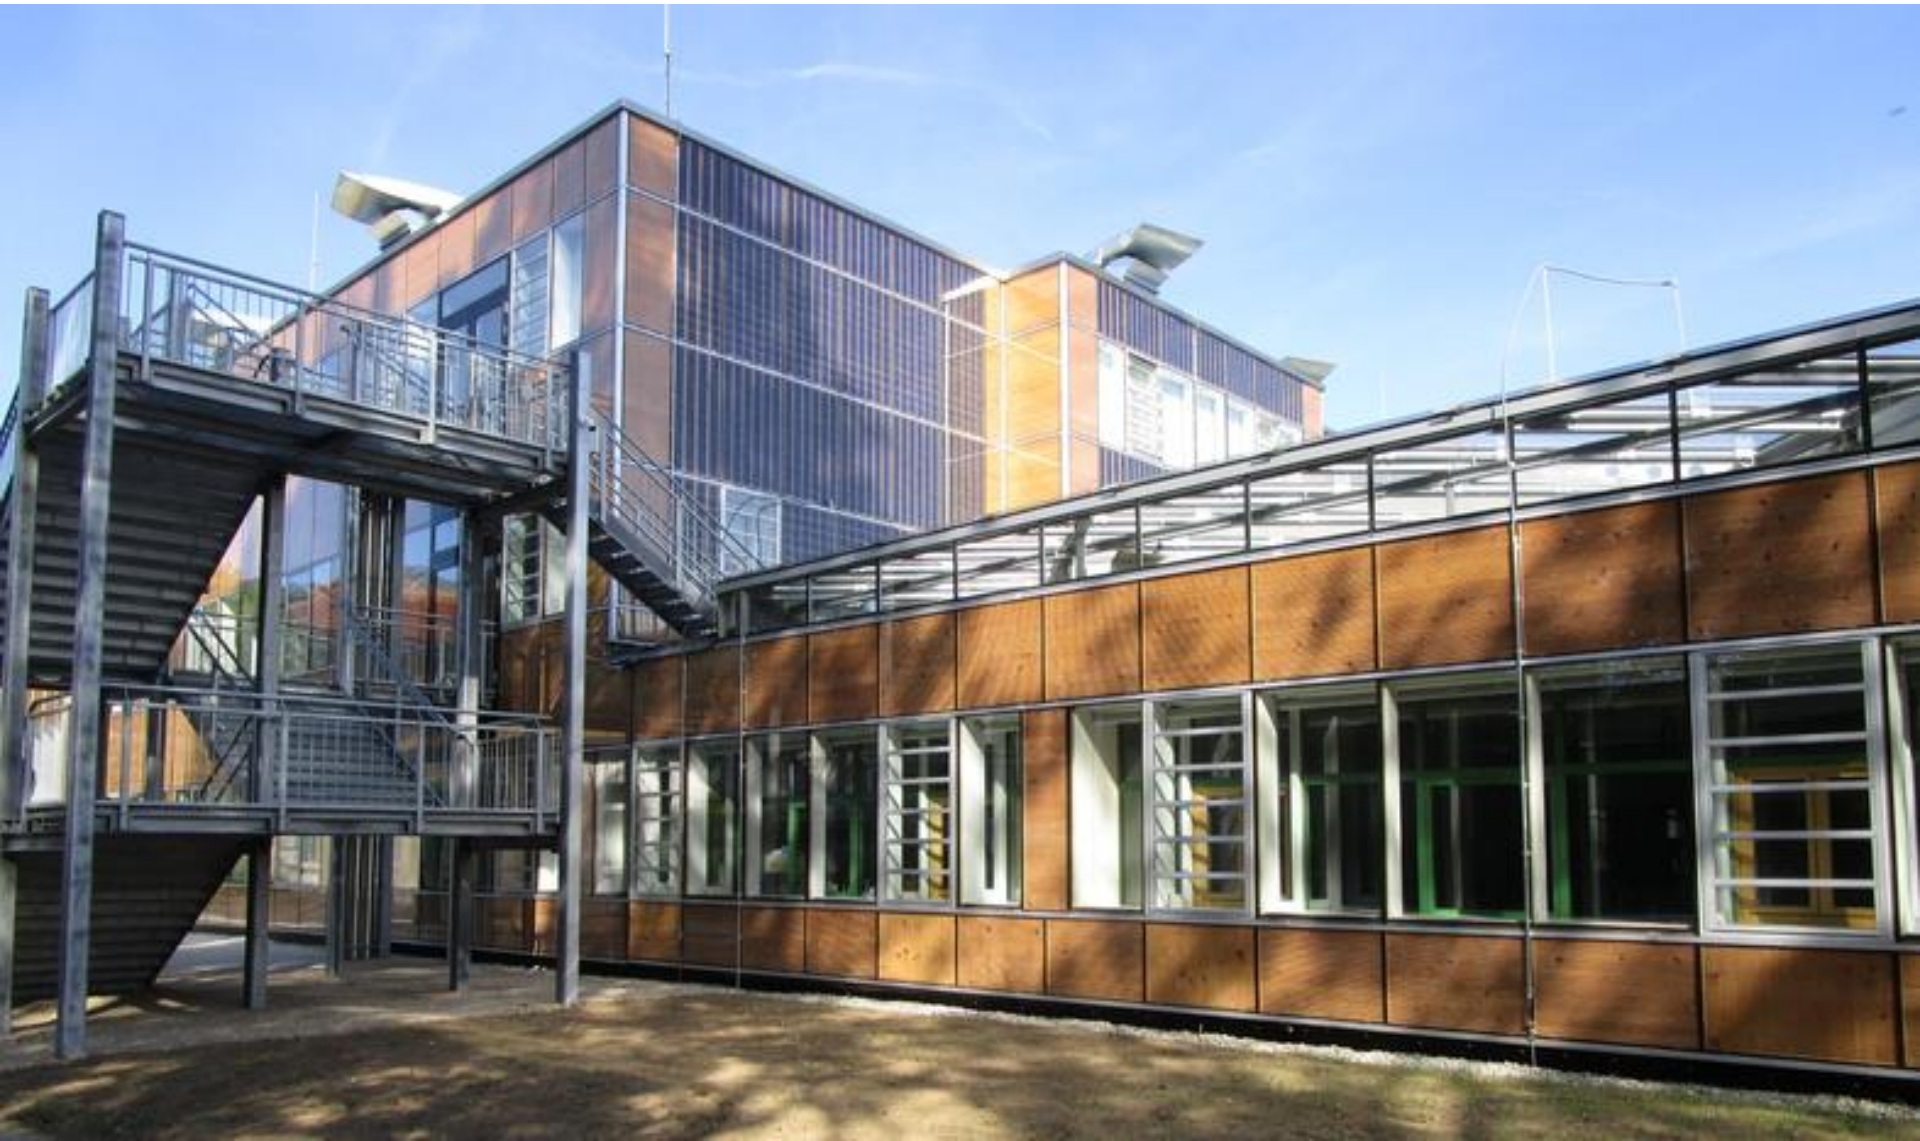
## Fassade nach Sanierung

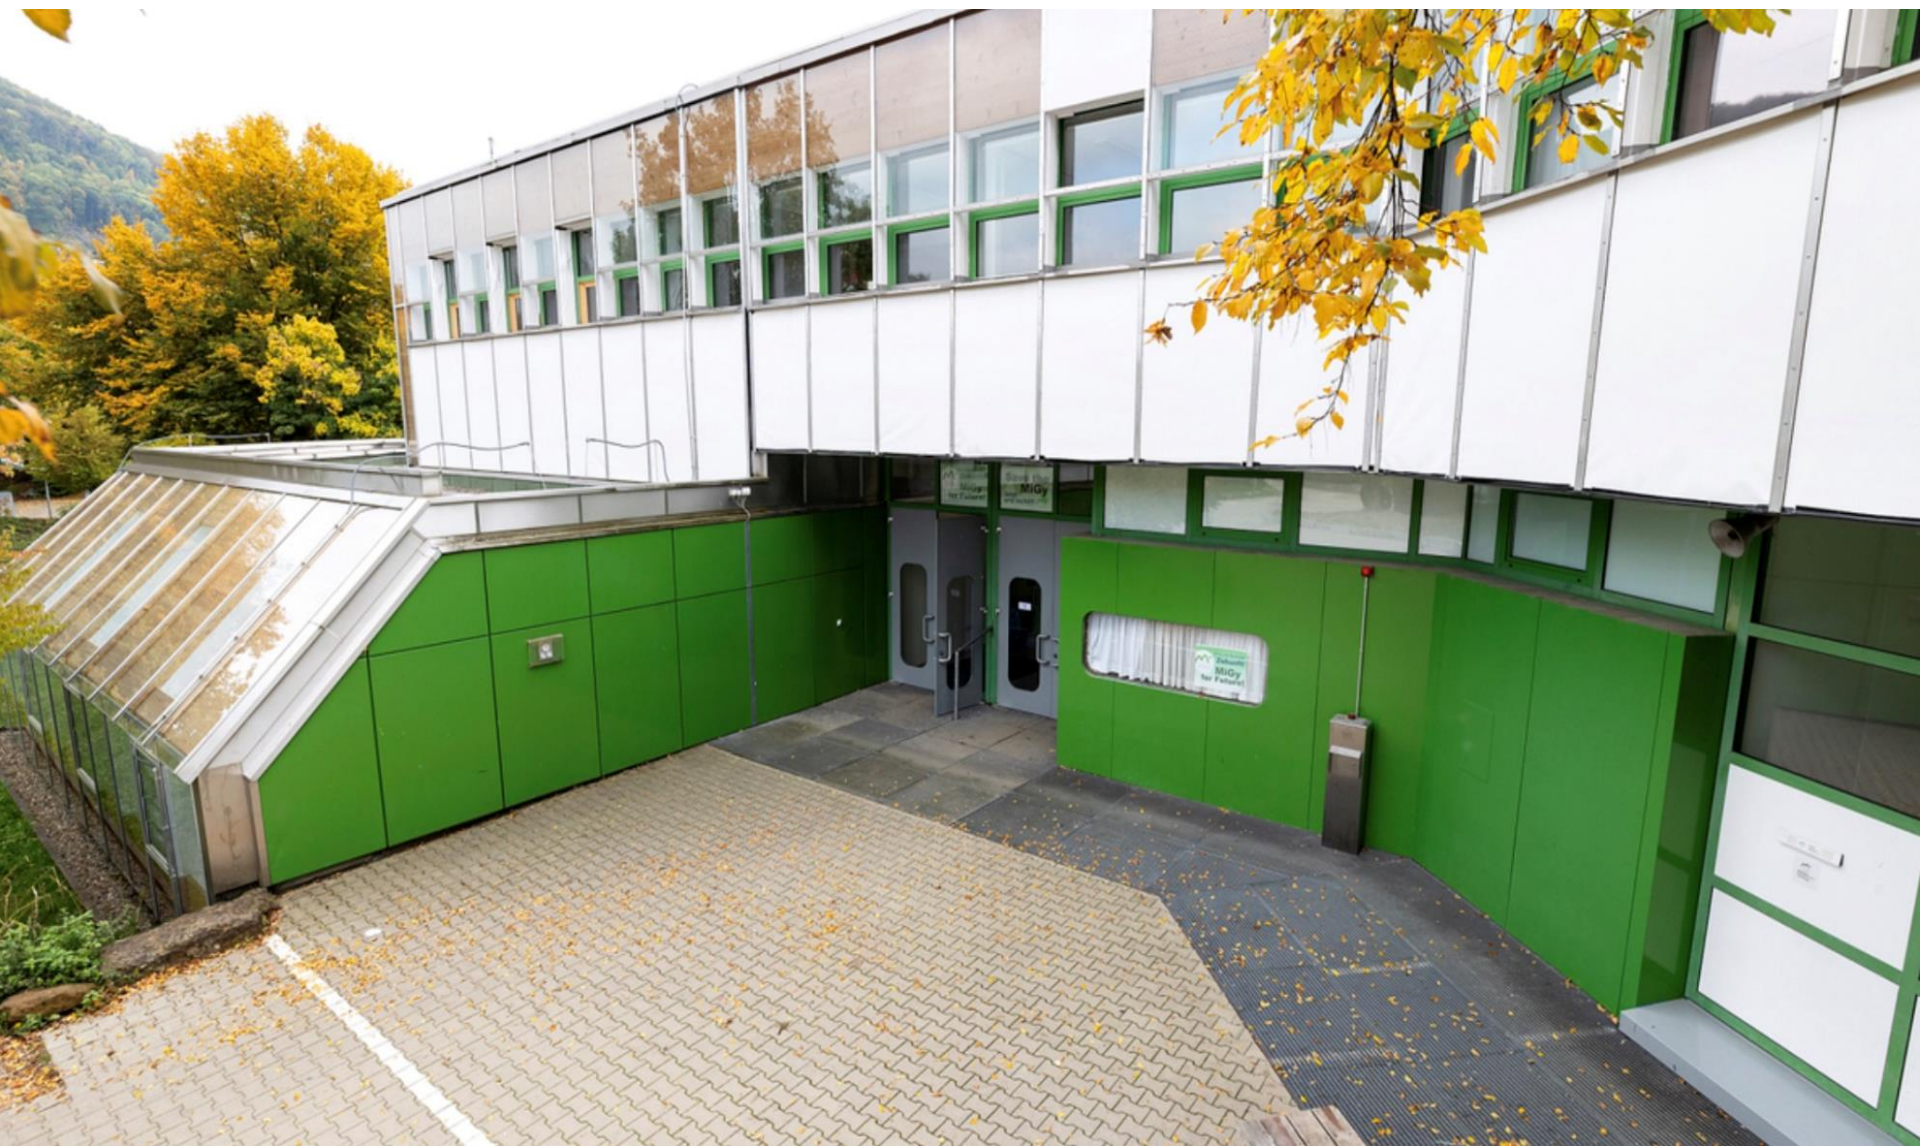
## Fassade heute

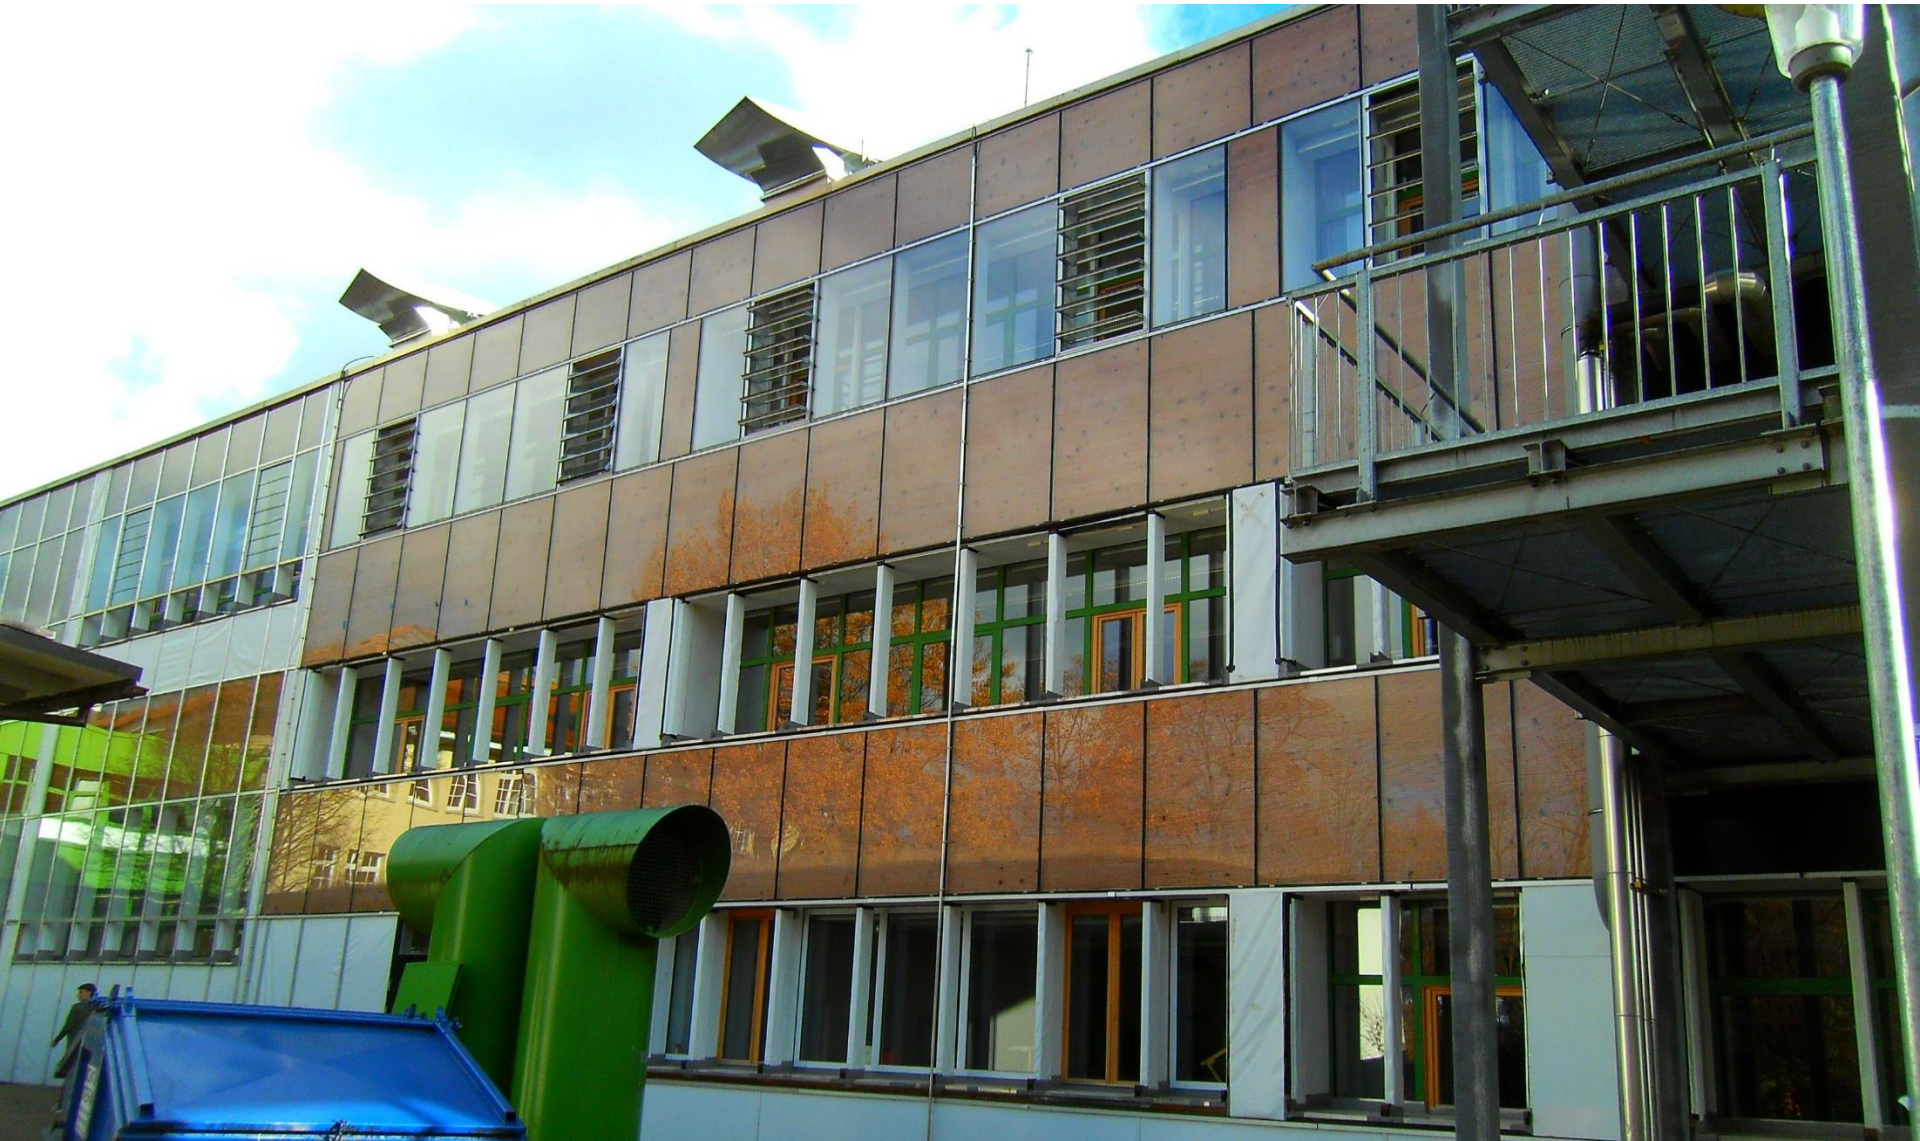
## Fassade heute

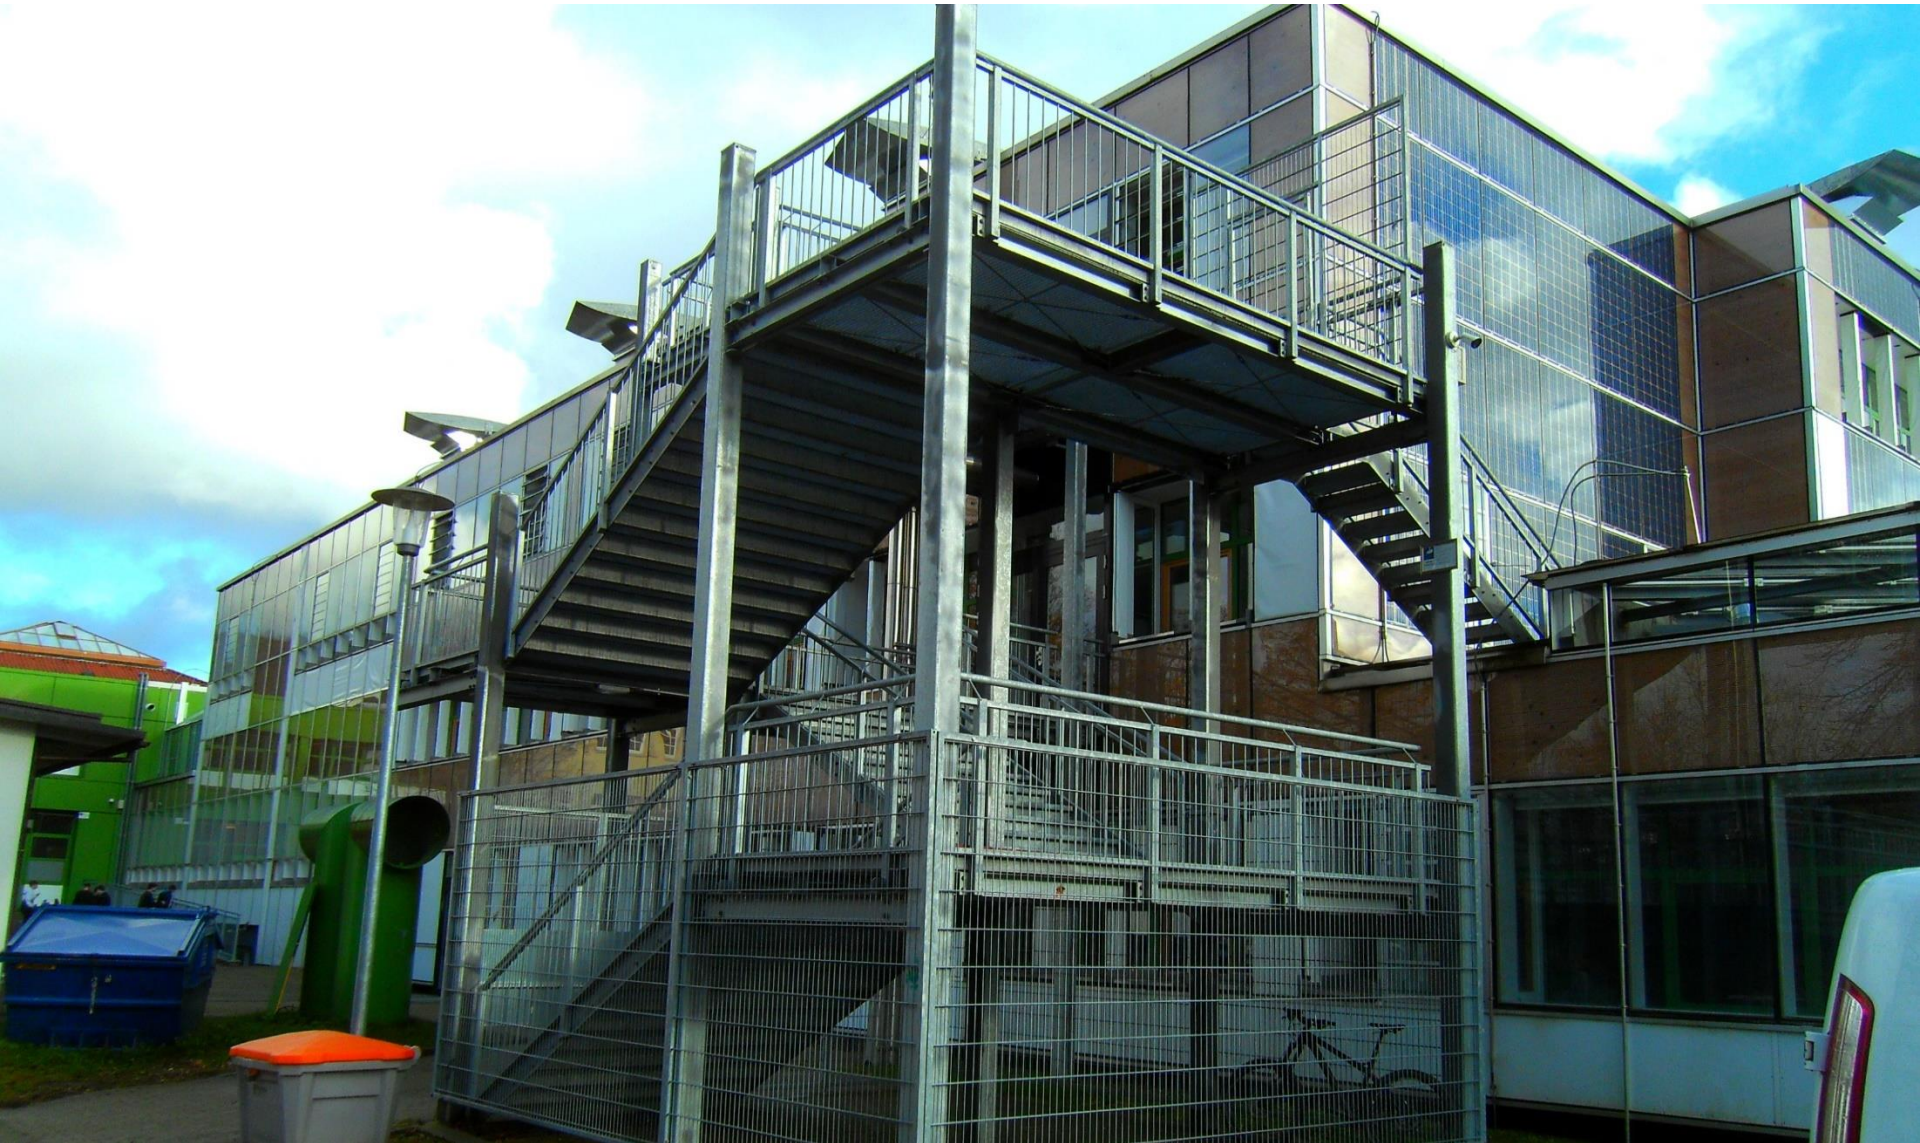
## Erhalt Fluchttreppenhaus

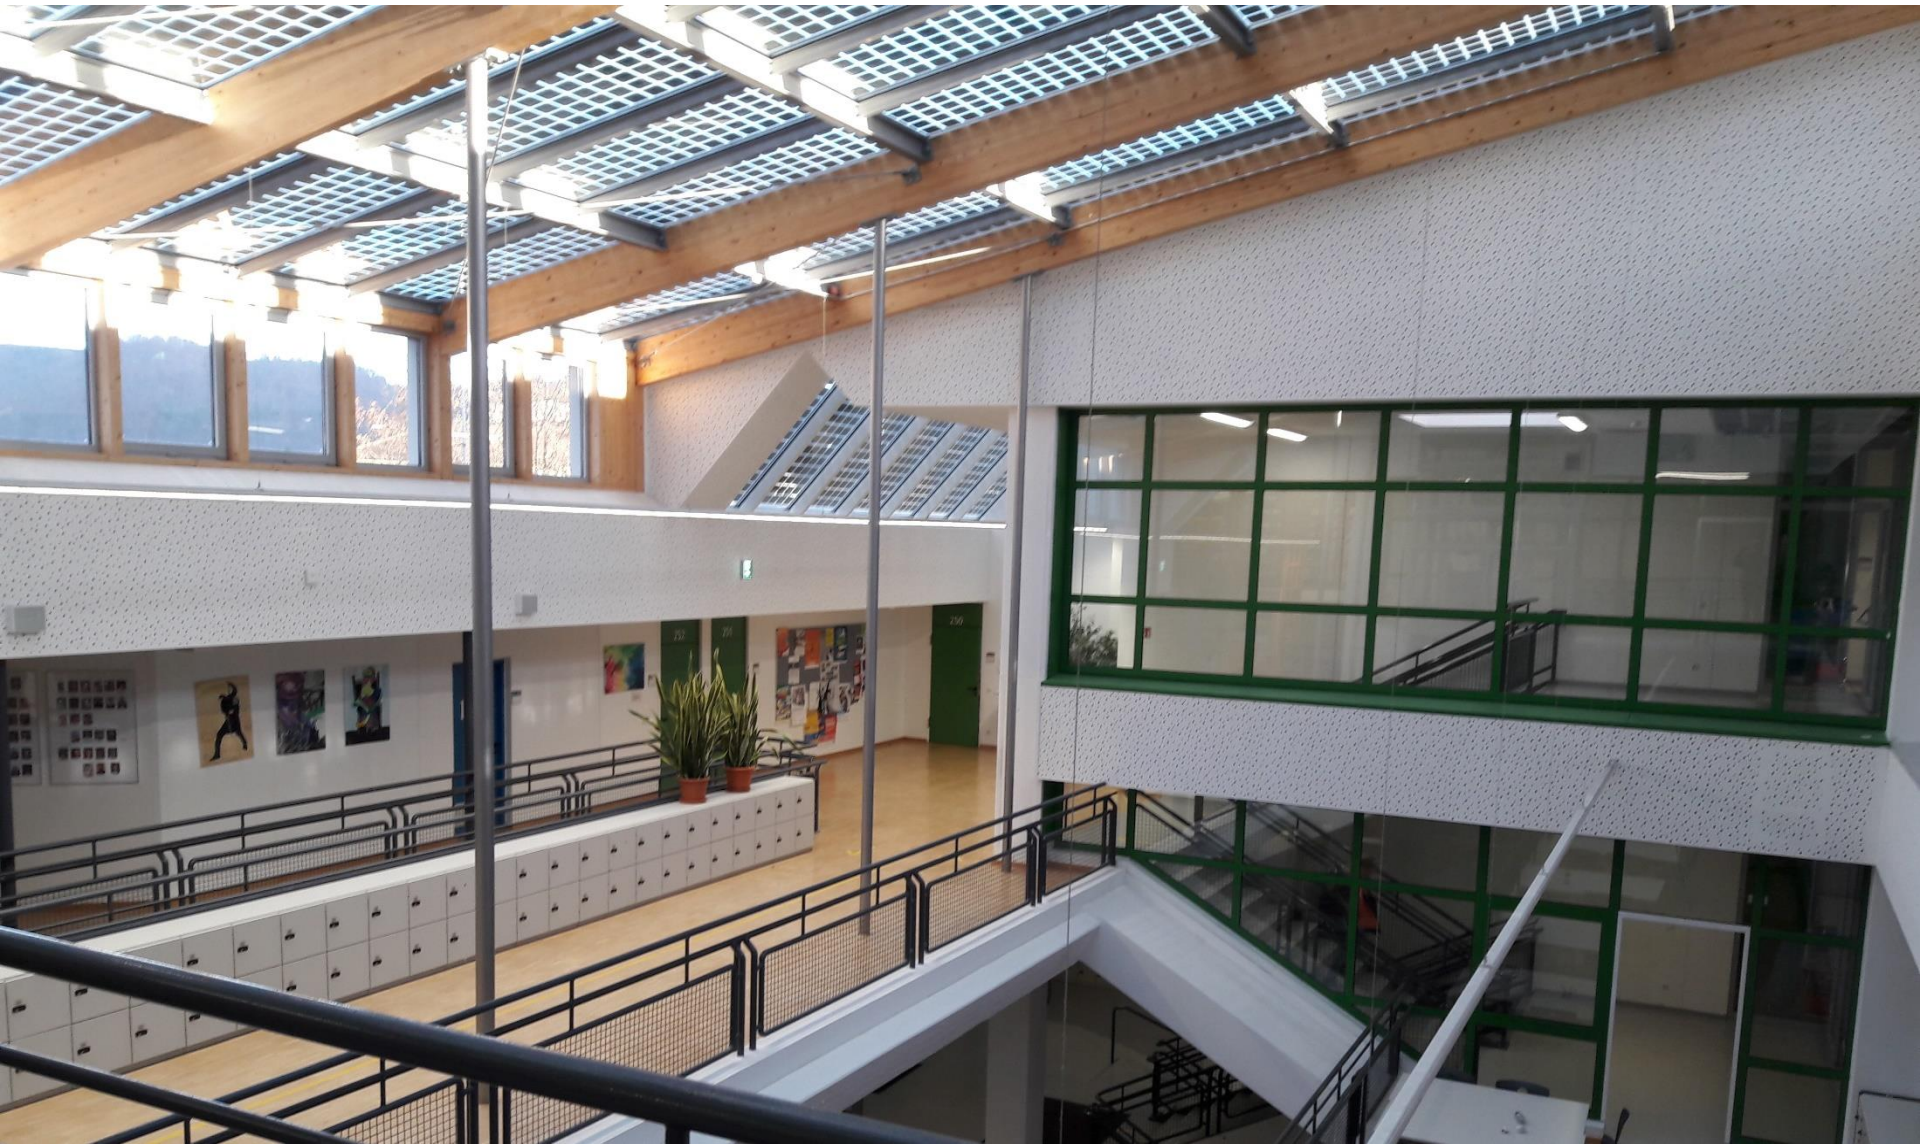
## Erhalt Atriumdach

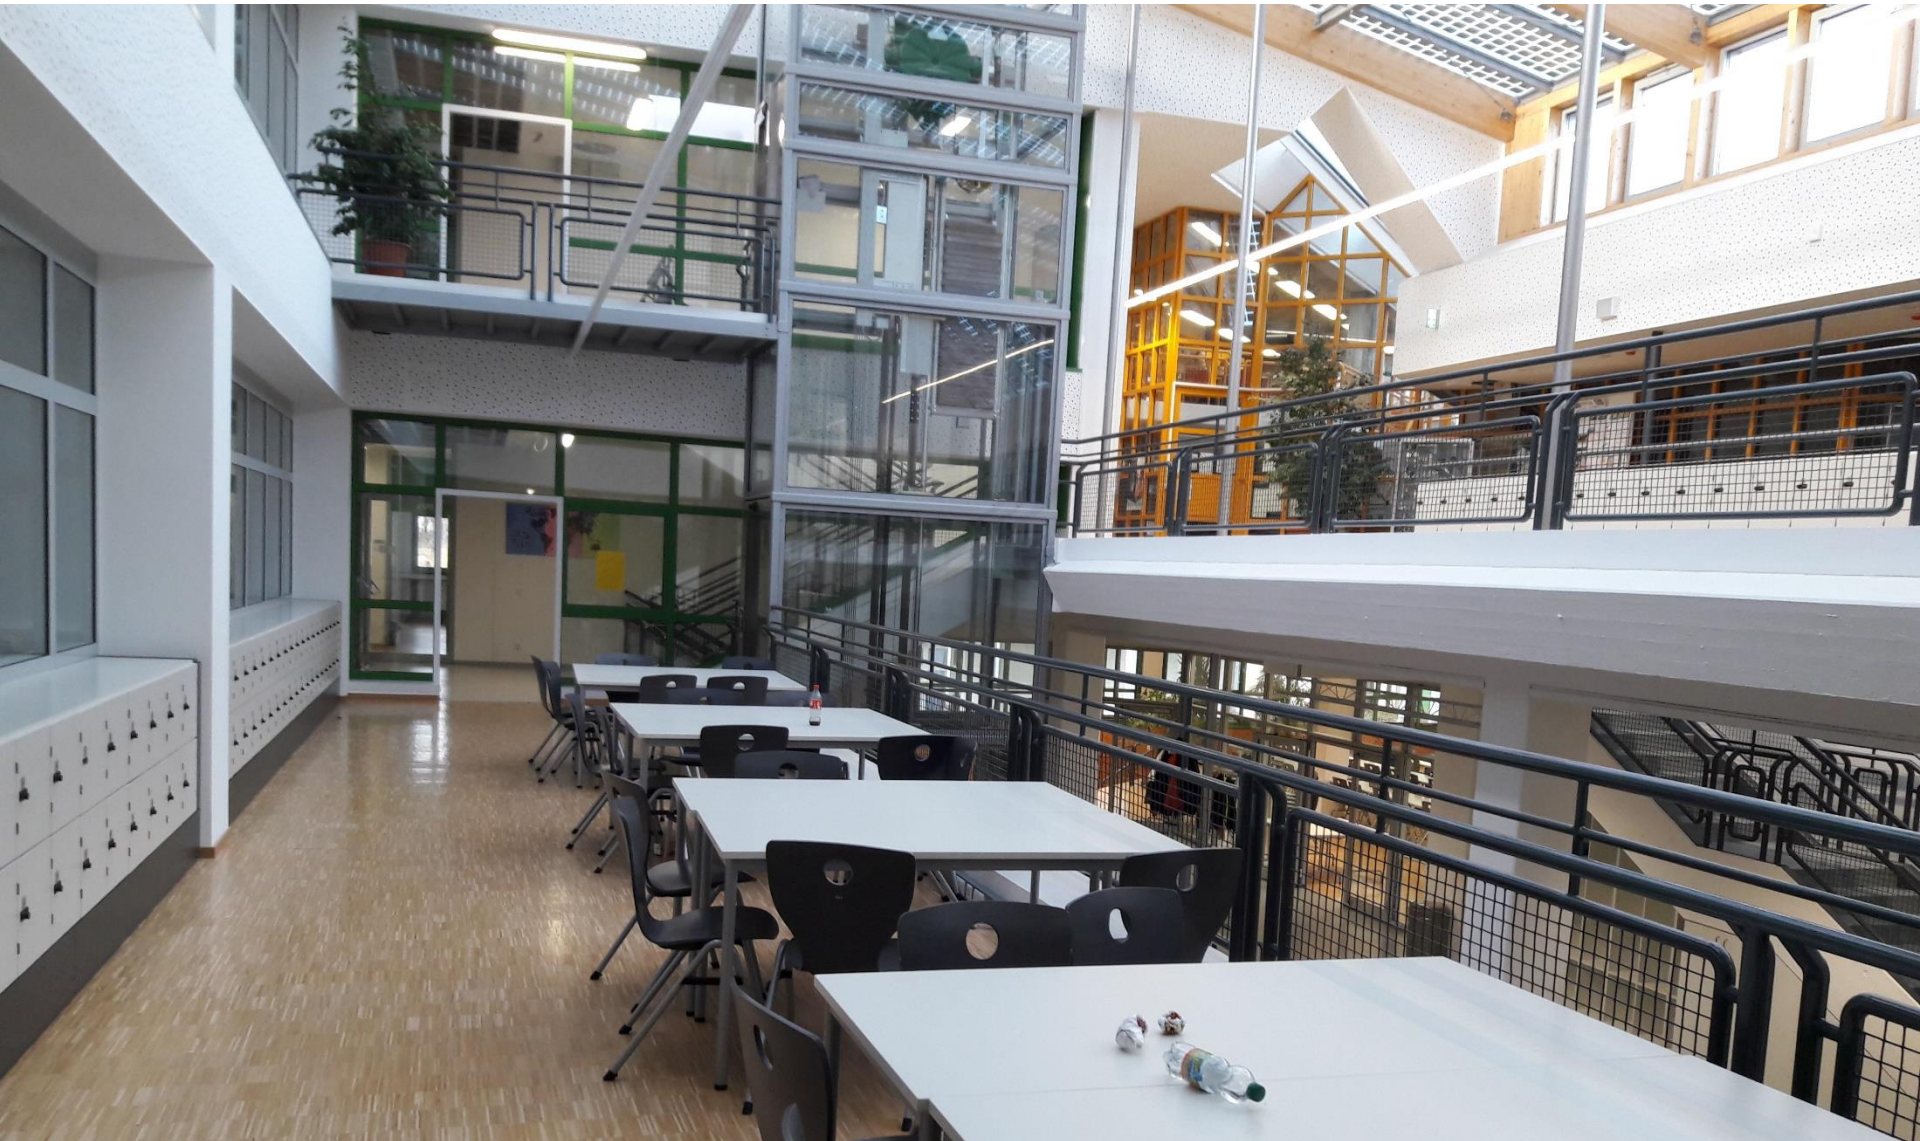
## Erhalt Aufzug und Brandschutzverglasung

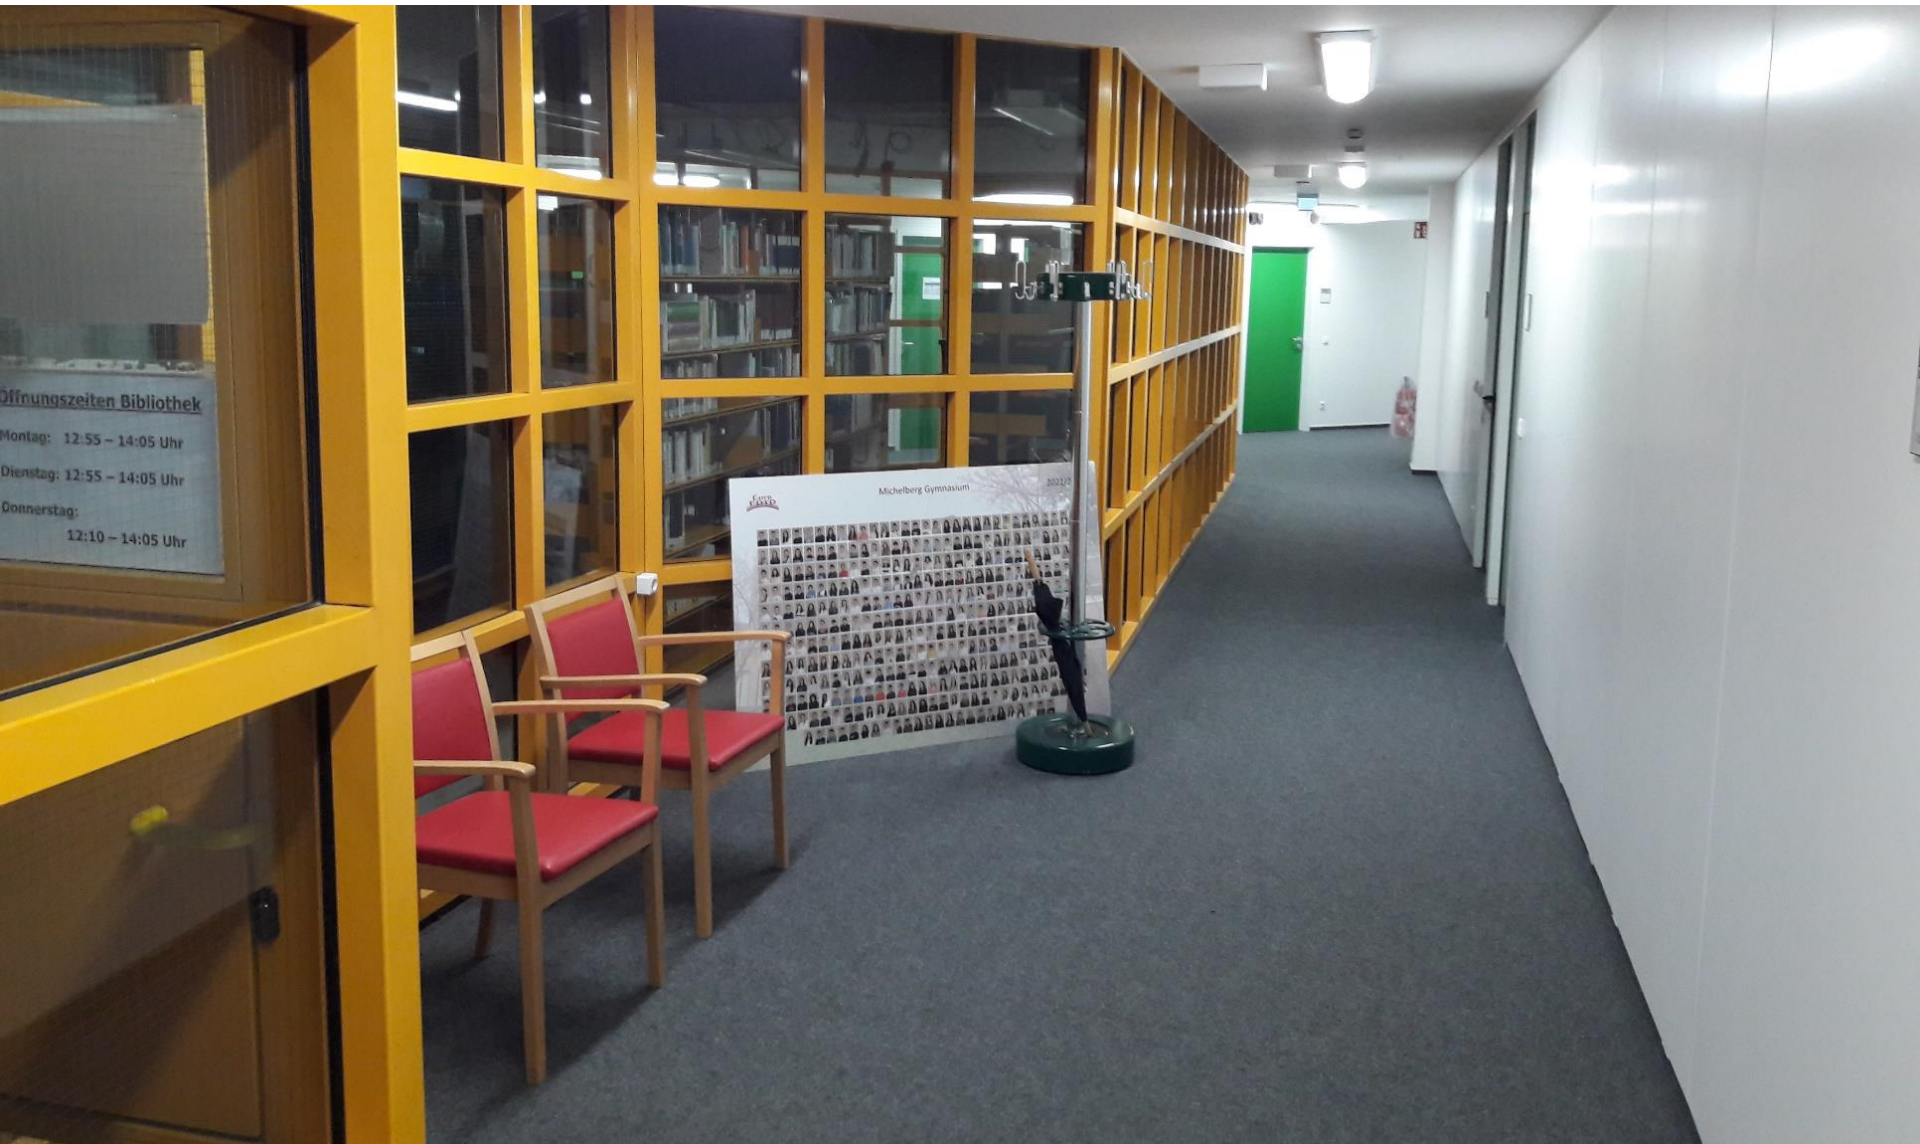
## Erhalt Brandschutzverglasungen

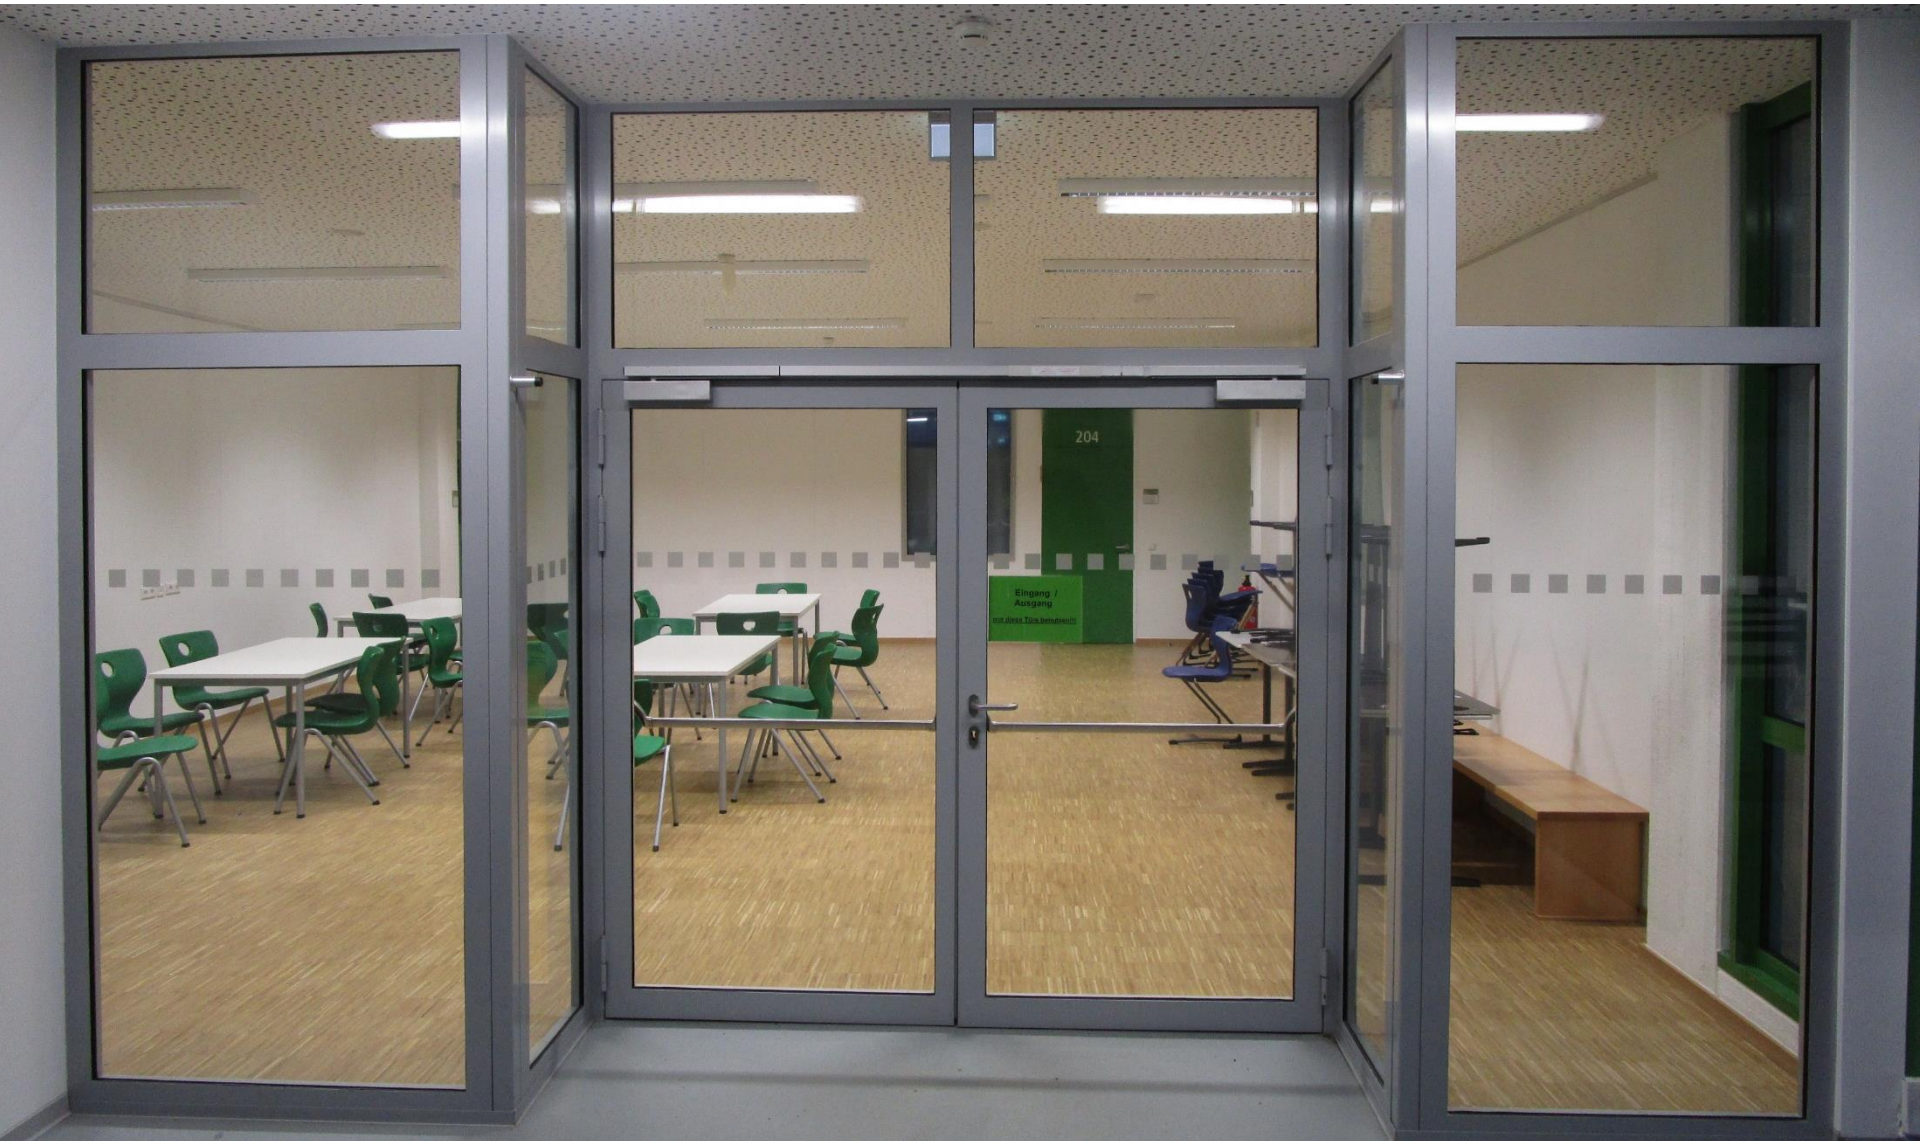
## Erhalt Brandschutzverglasungen
