**Vorstellung Vorplanung**

# **Generalsanierung Michelberg-Gymnasium Geislingen an der Steige**

**22. März 2023**

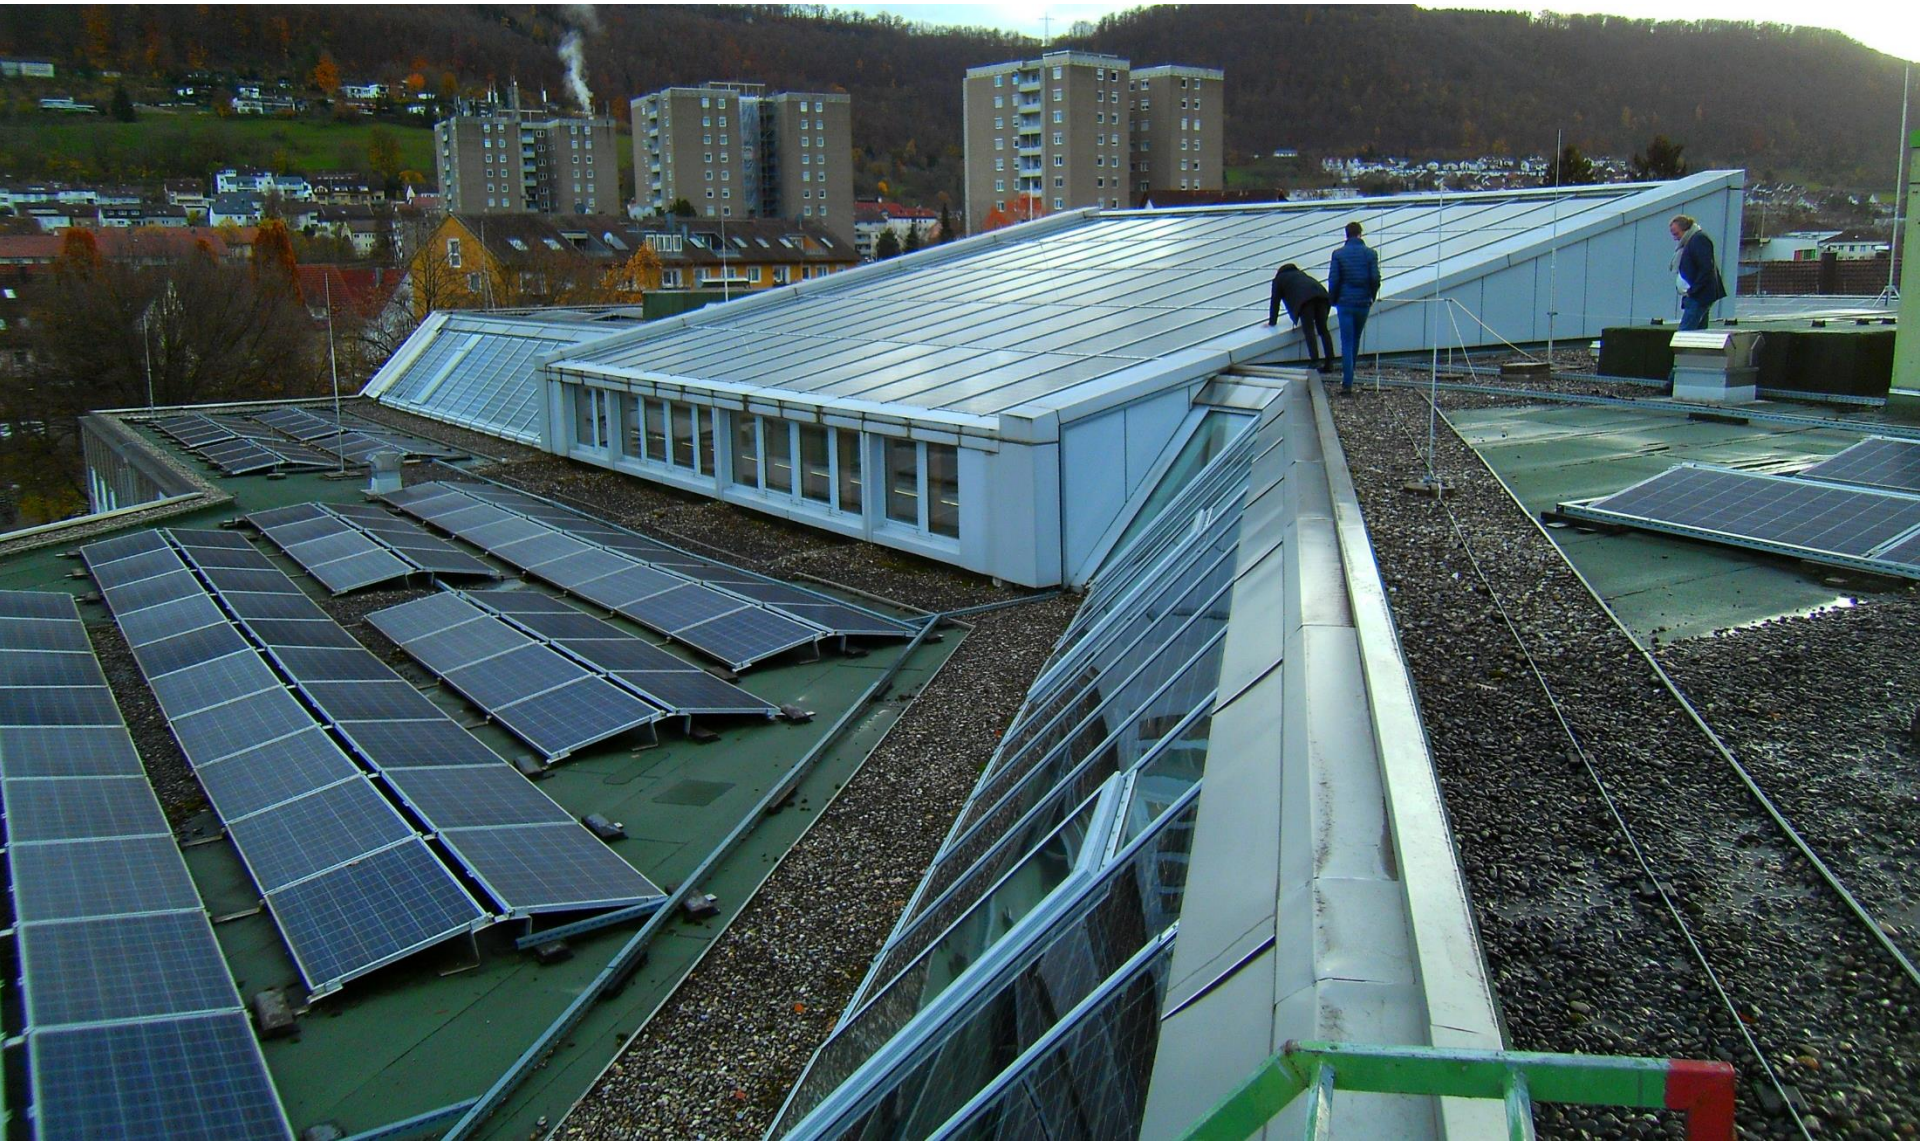
## Sanierung Dach Hauptgebäude

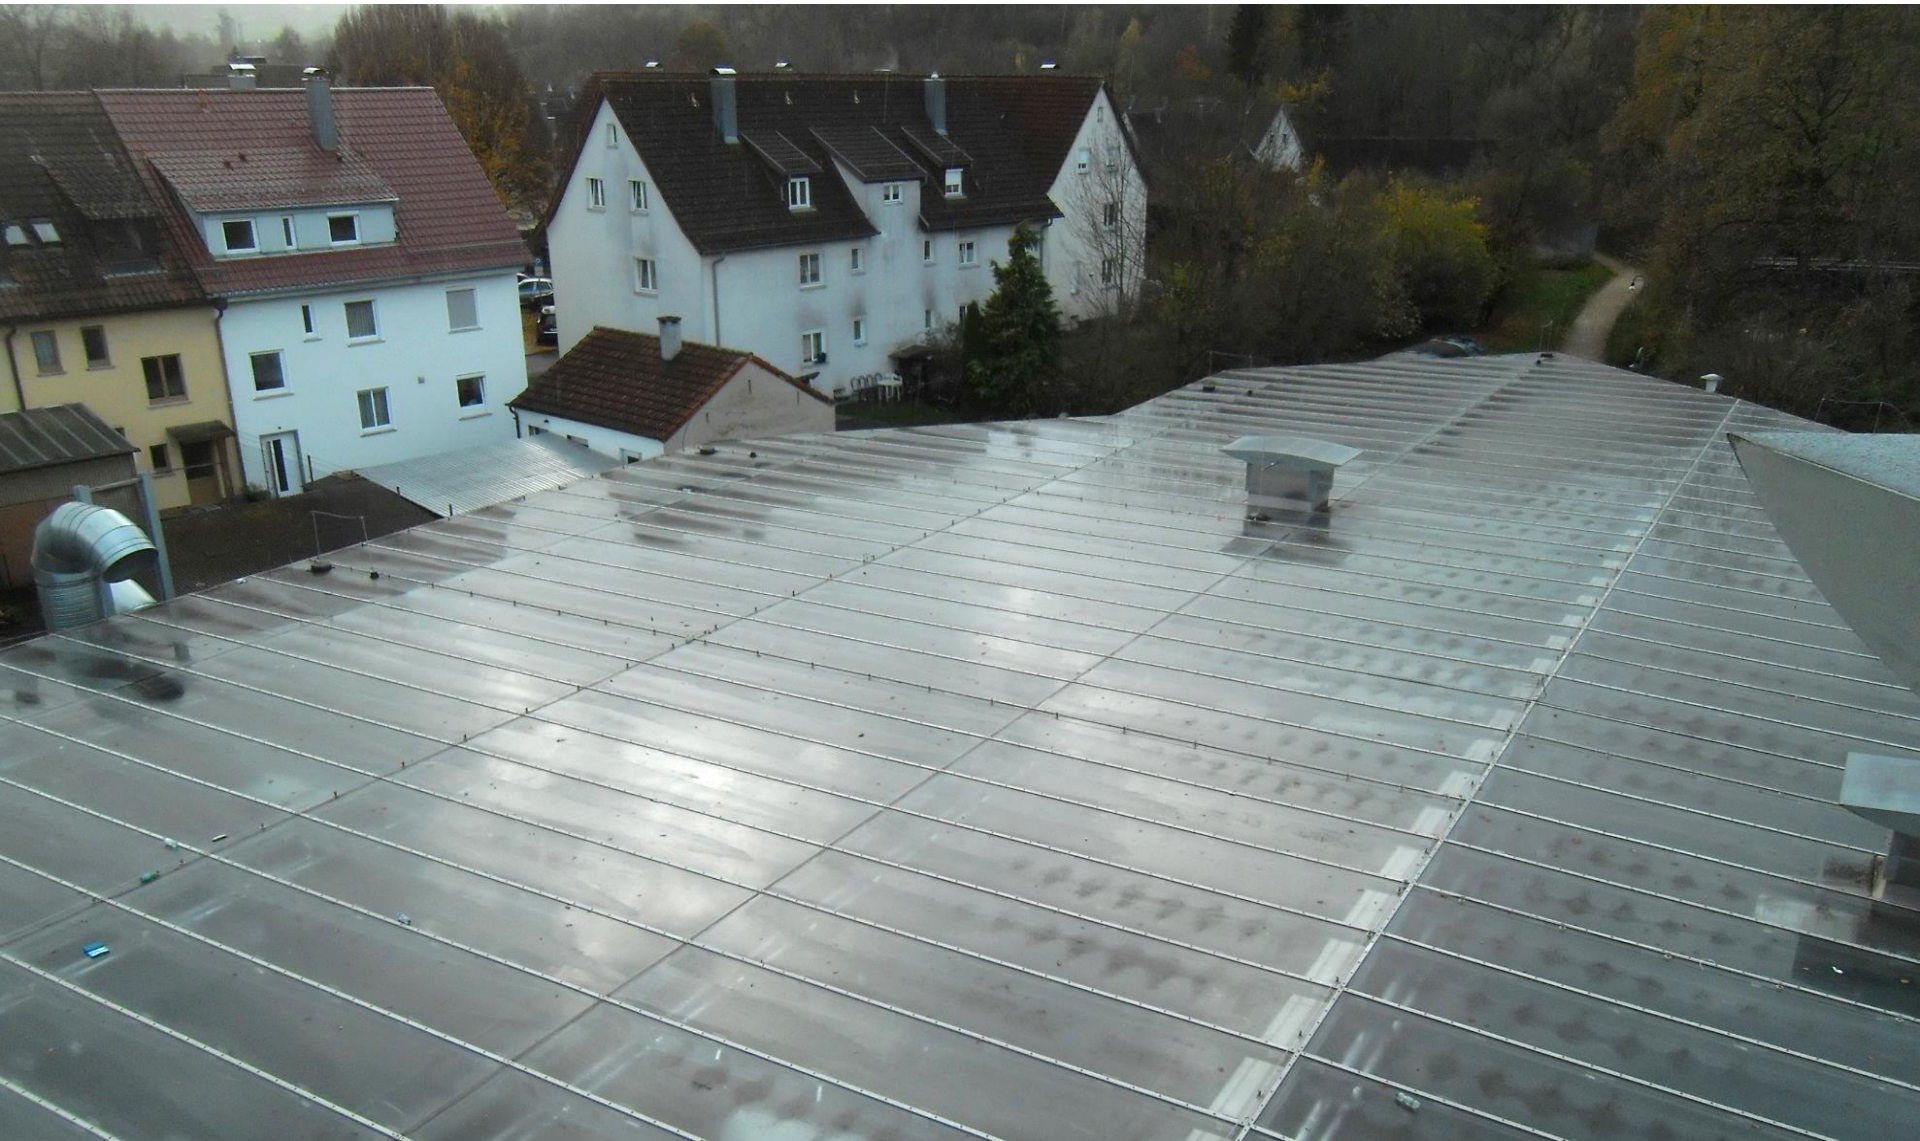
## Sanierung Dach NWT-Trakt

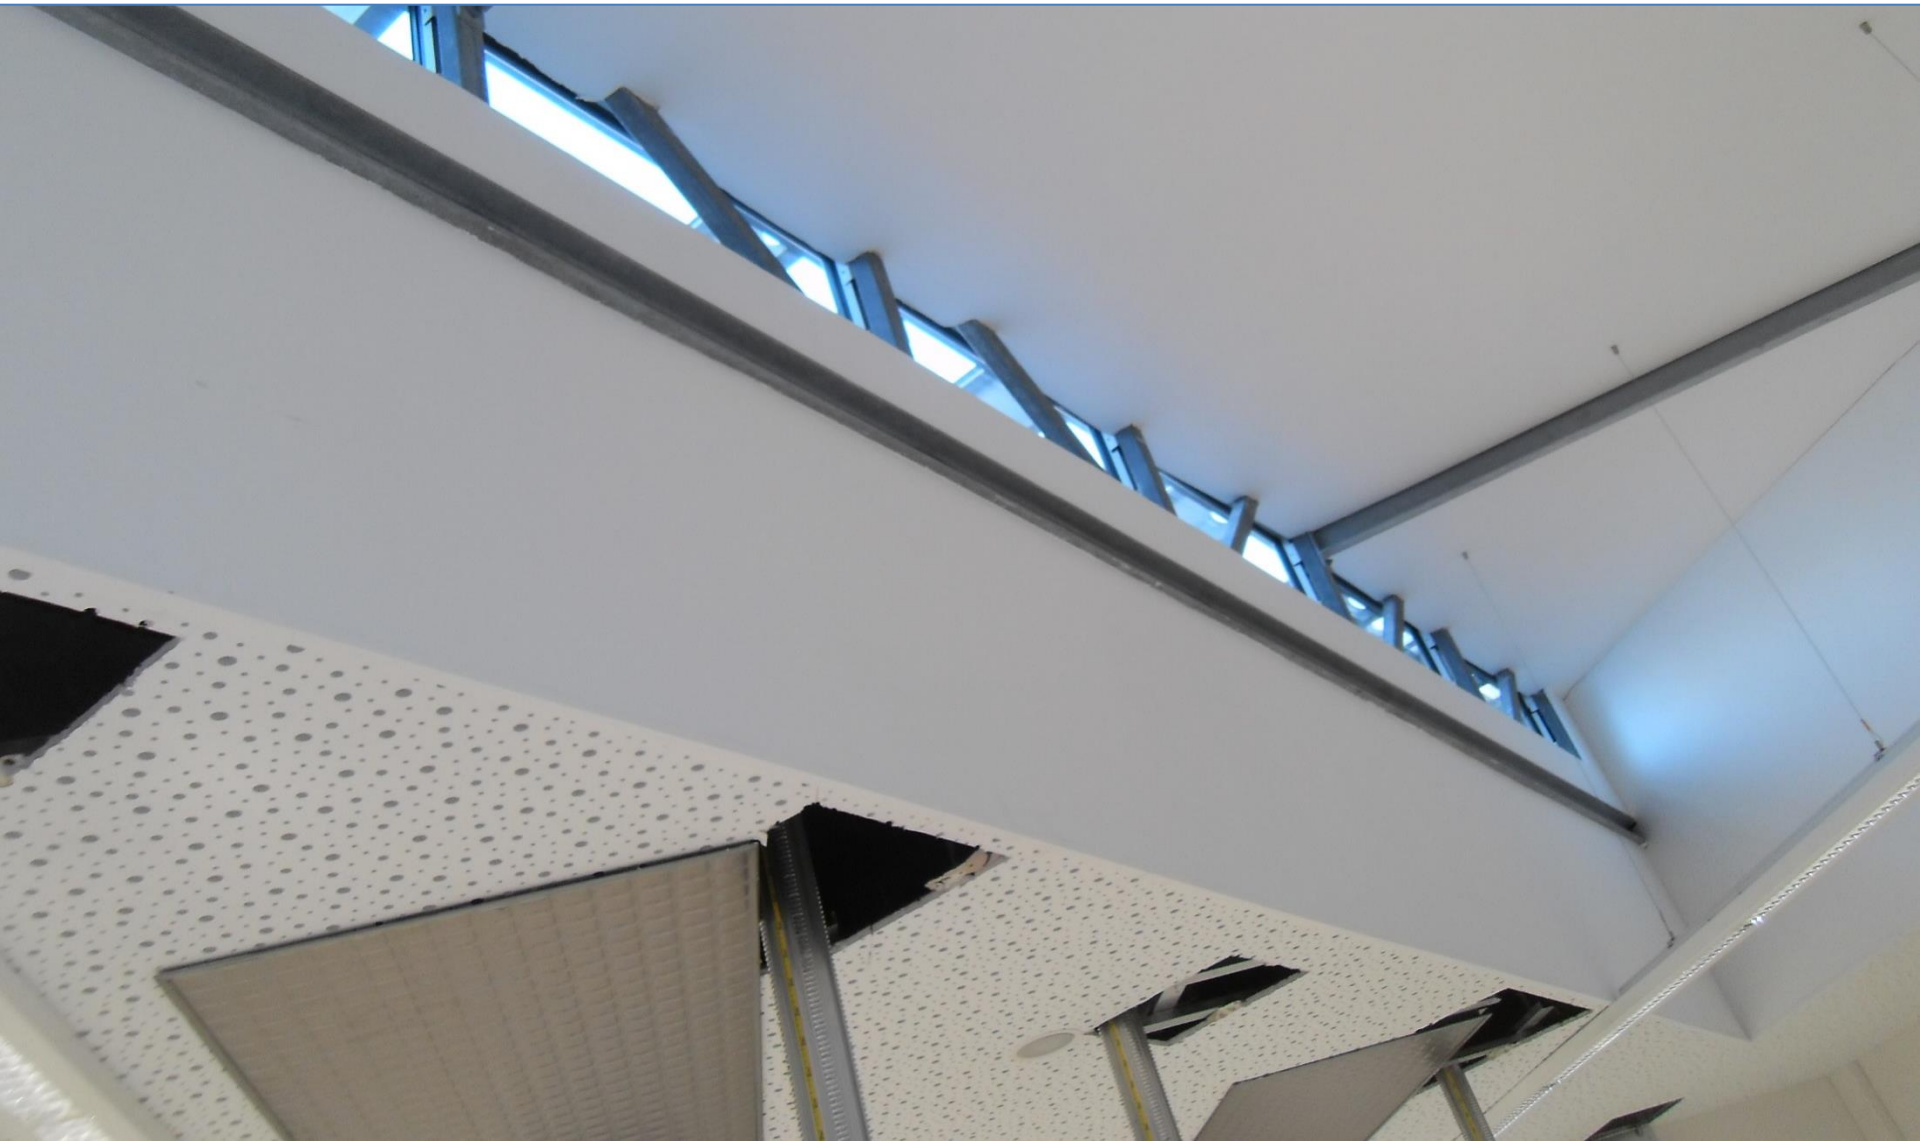
## Sanierung NWT-Trakt

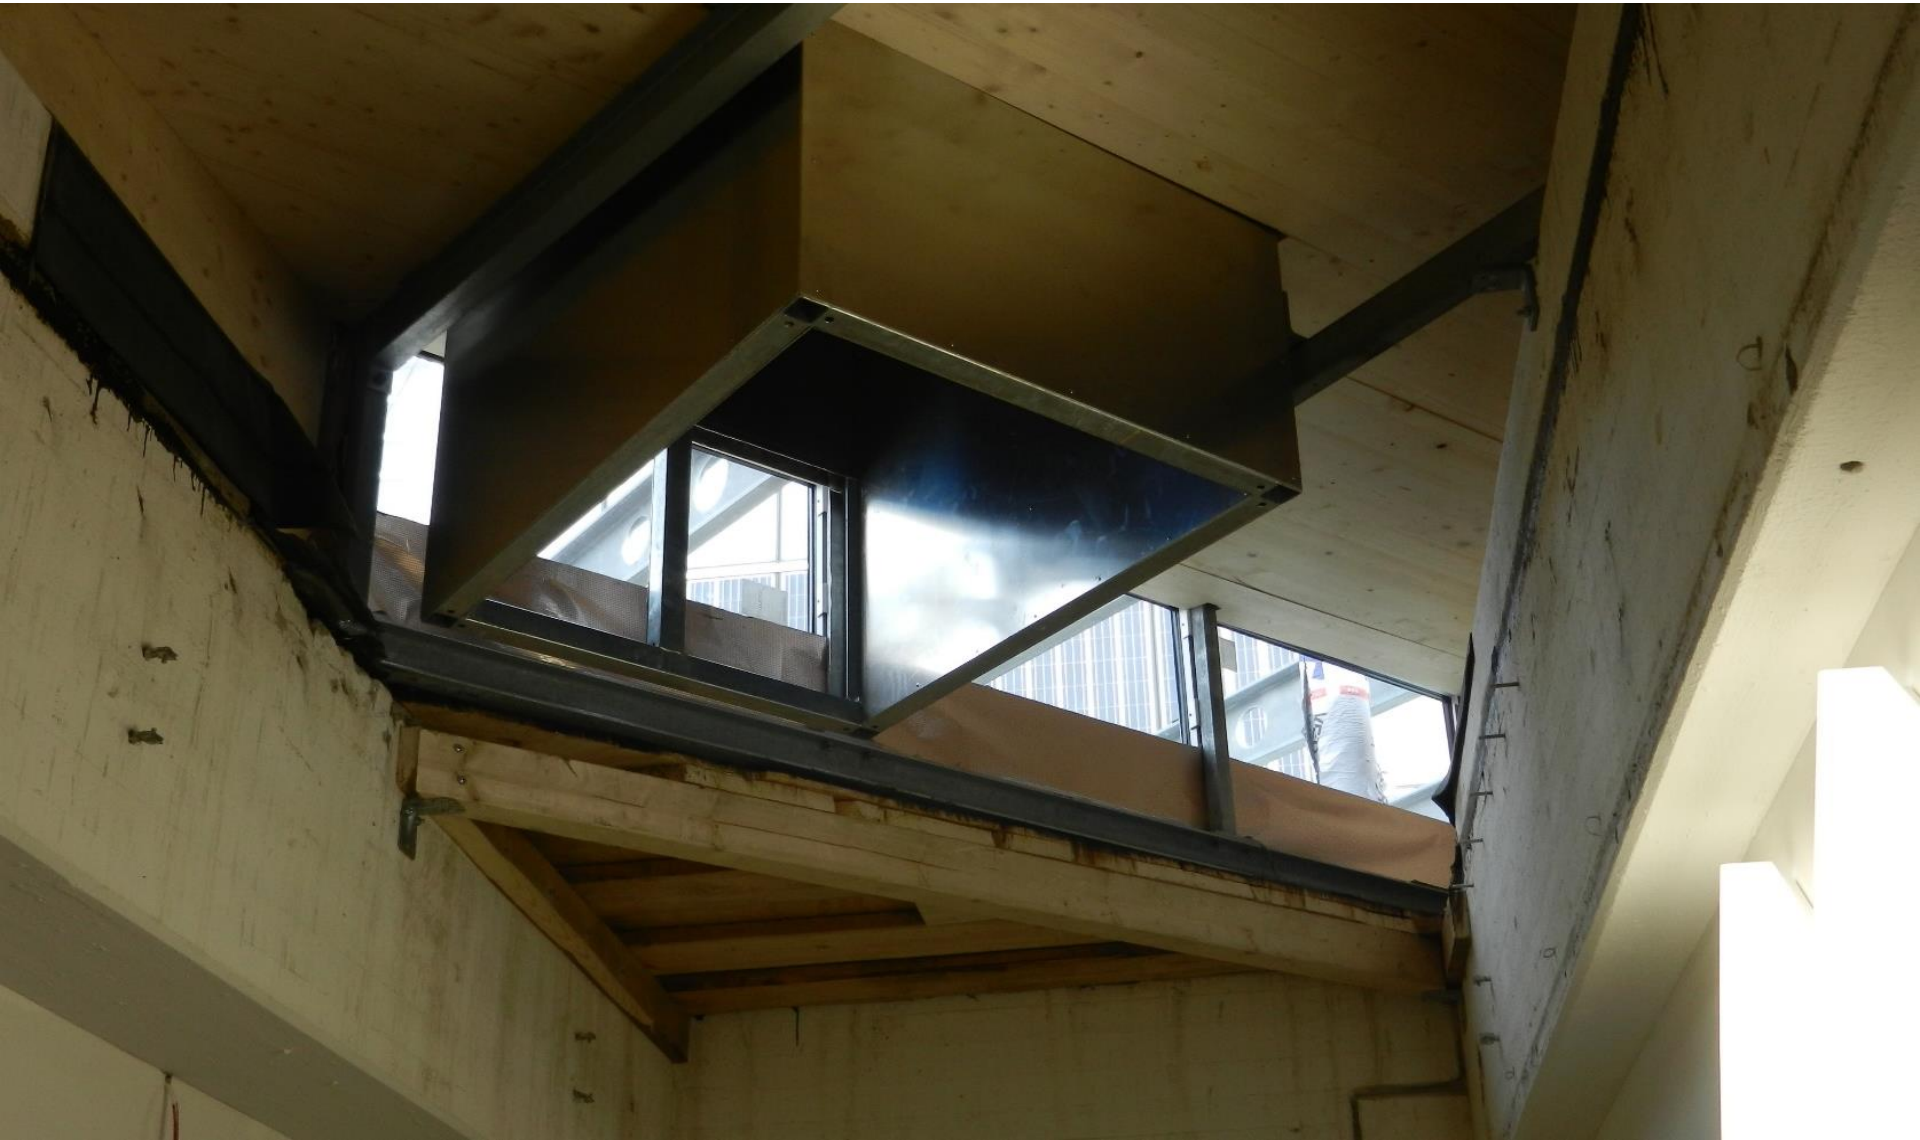
## Sanierung NWT-Trakt

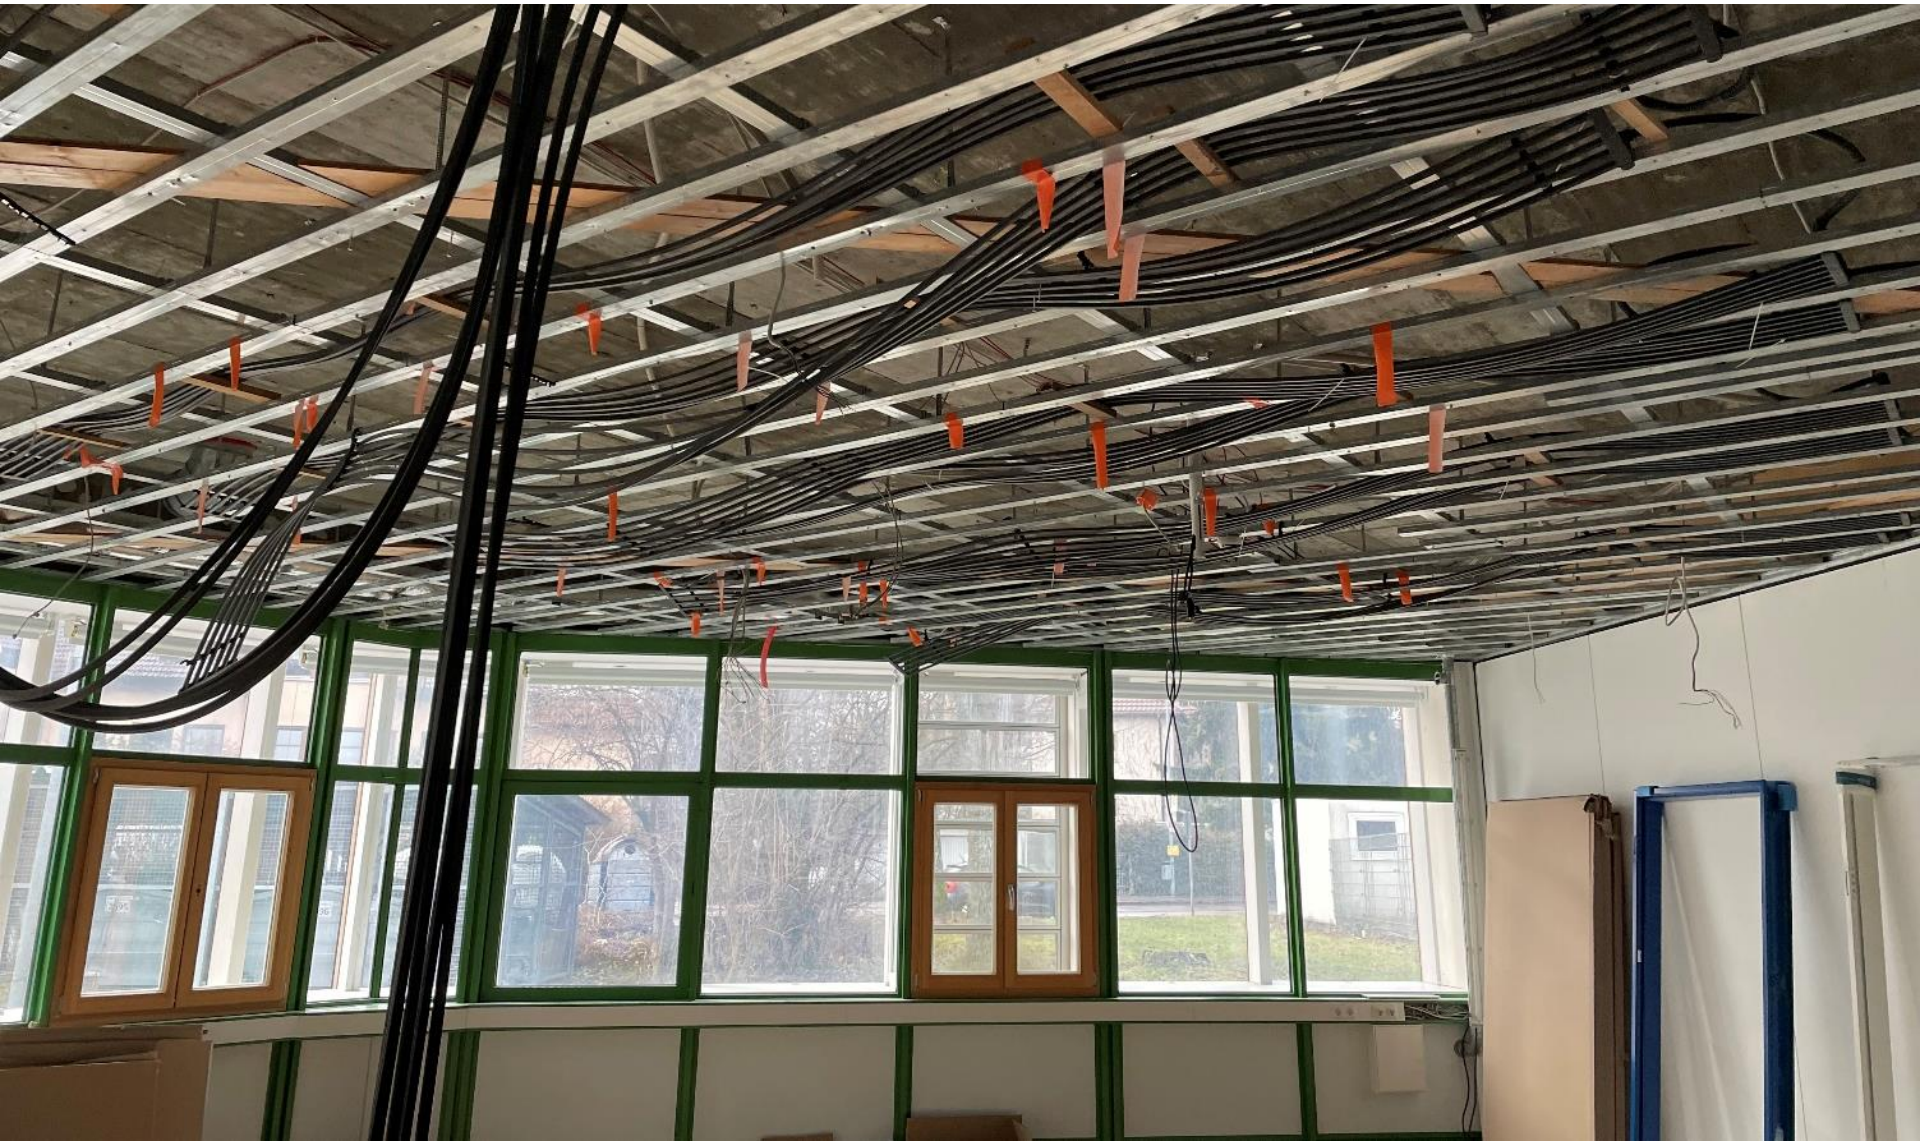
## Neue Haustechnik, Wände, Fassbodenaufbau, abgeh. Decken NWT-Trakt

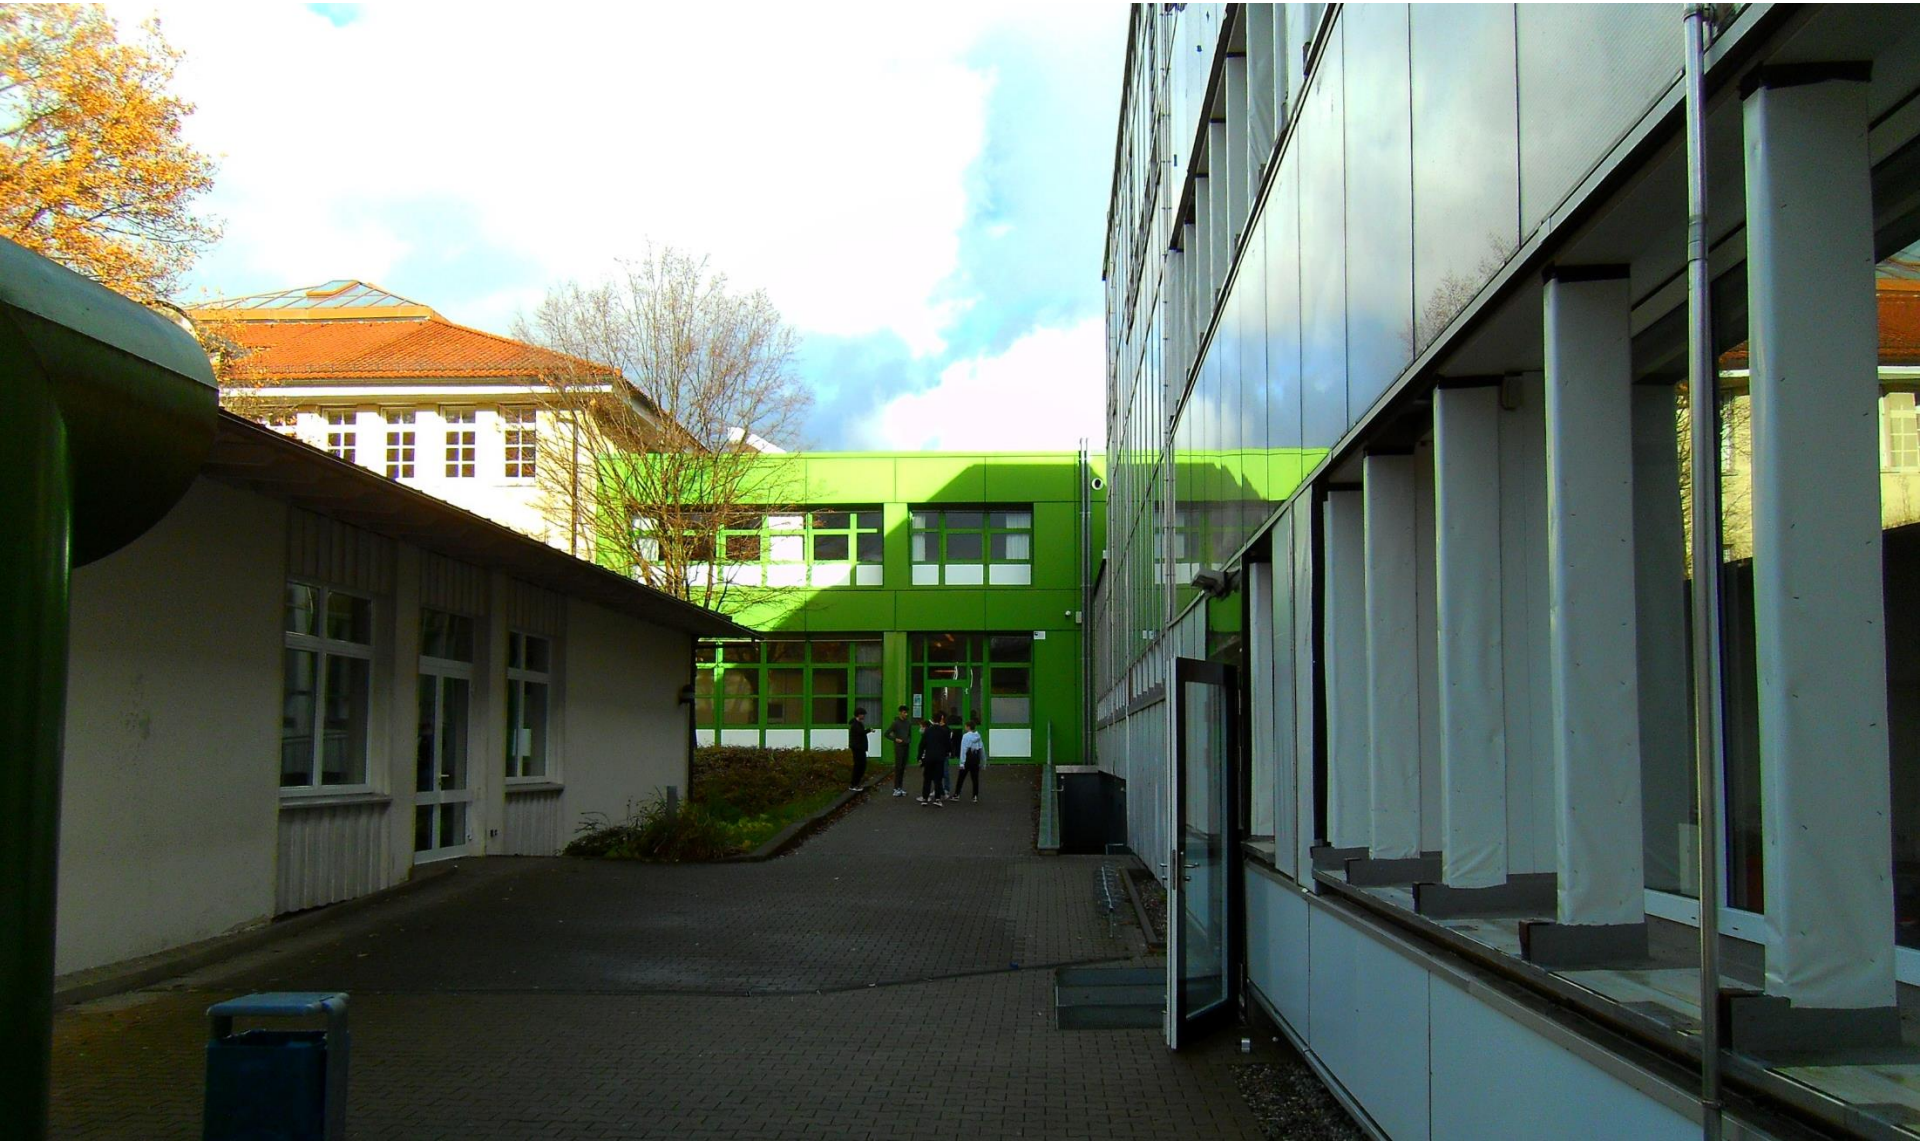
## Neue Fassadenanschlüsse zum Bestand

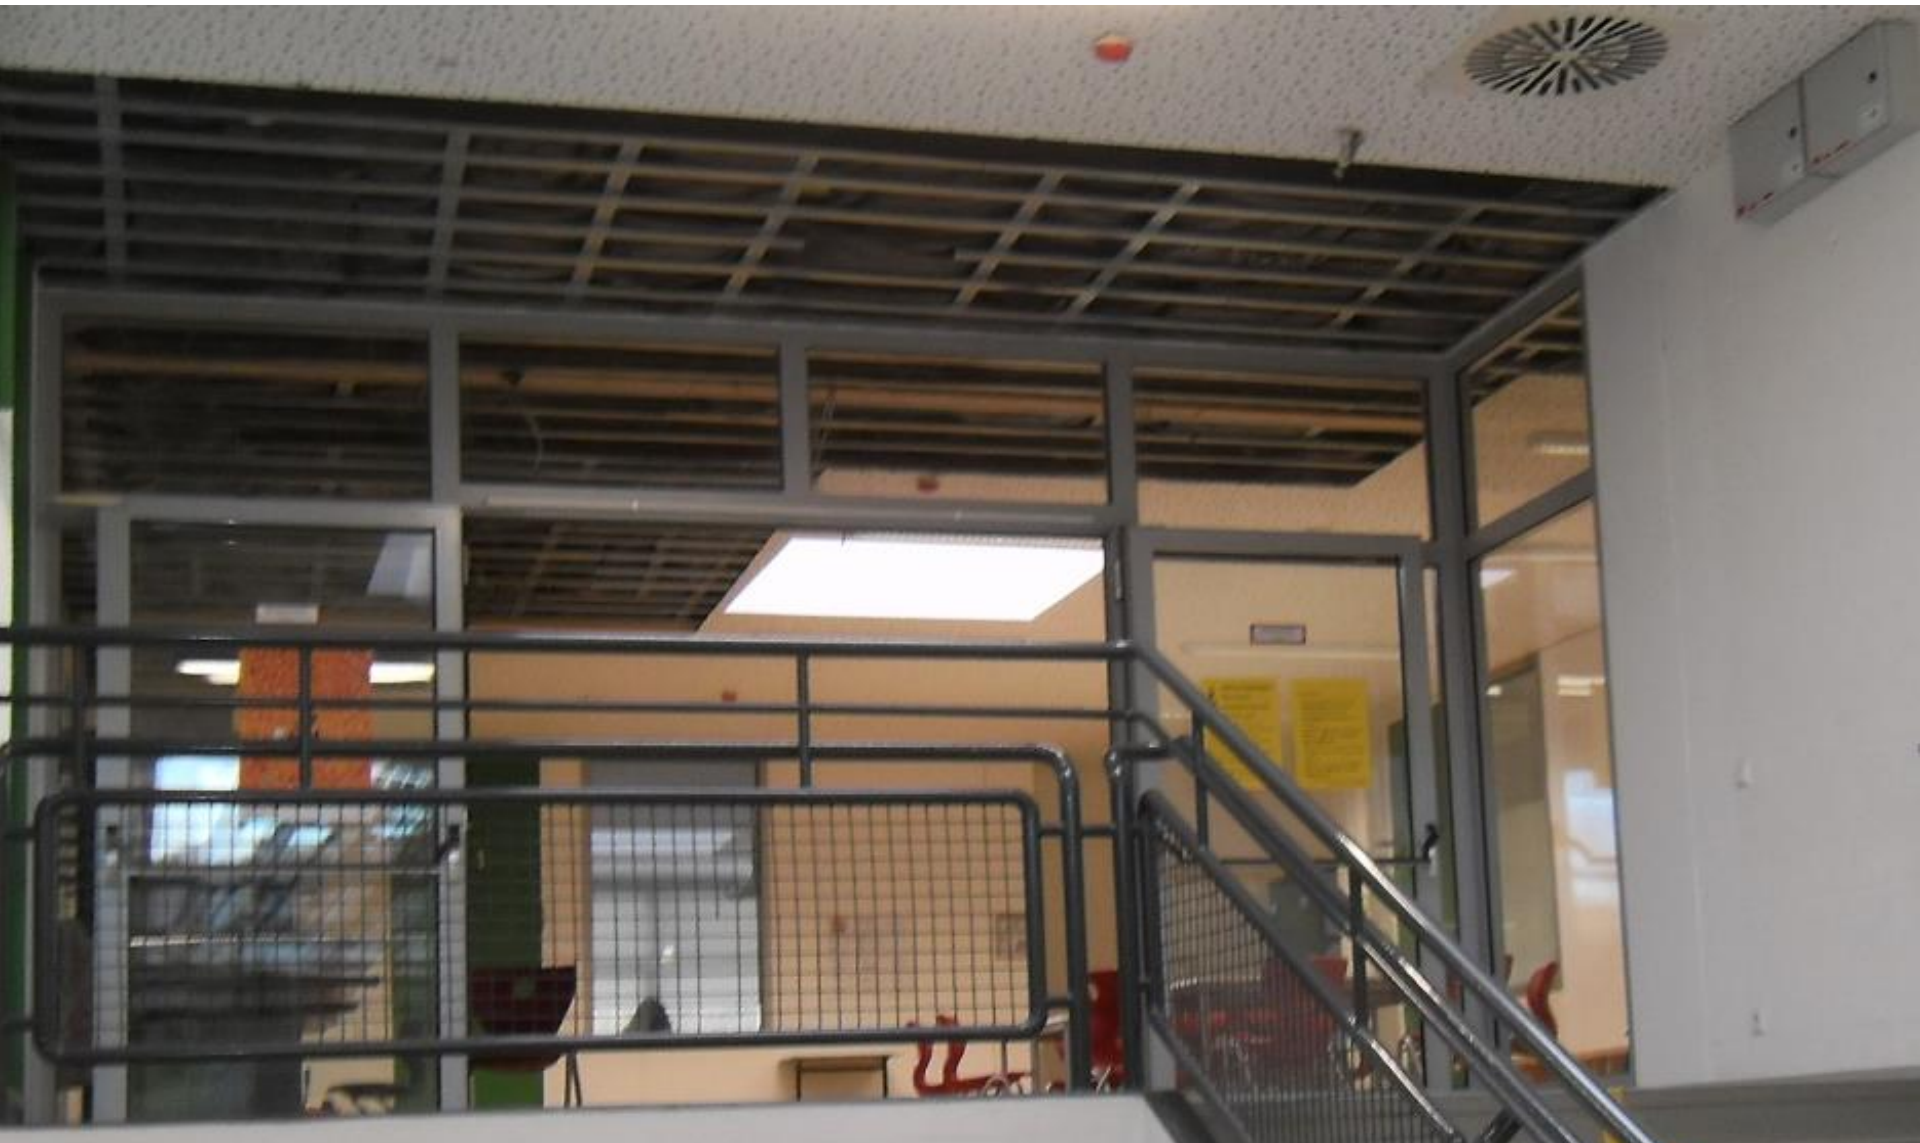
## Neue Haustechnik und neue abgeh. Decken Hauptgebäude

- Heiz- / Kühldecken müssen aus statischen Gründen demontiert werden
- Stillgelegte Rohrleitungen sollen demontiert werden
- Leitungen sind teilweise durch Korrosion beschädigt

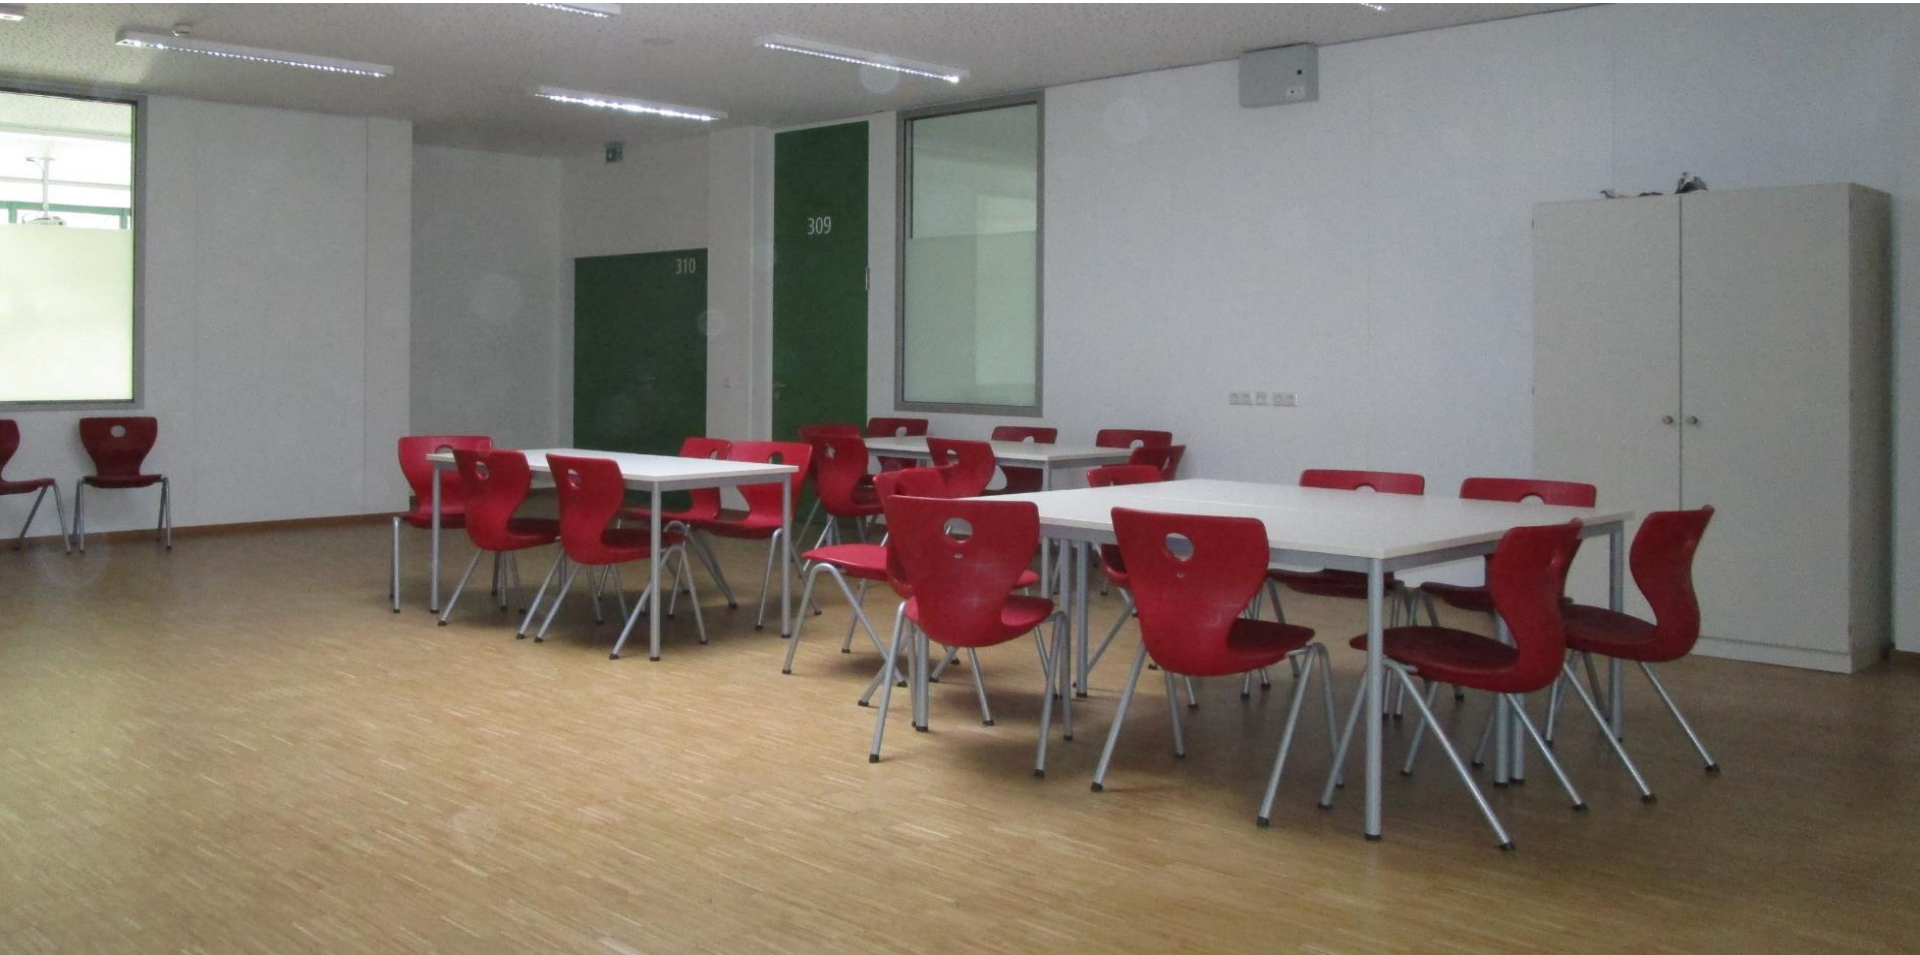
## Maximaler Erhalt Innenwände und Estrich im Hauptbau, Wiederverwendung Möblierung

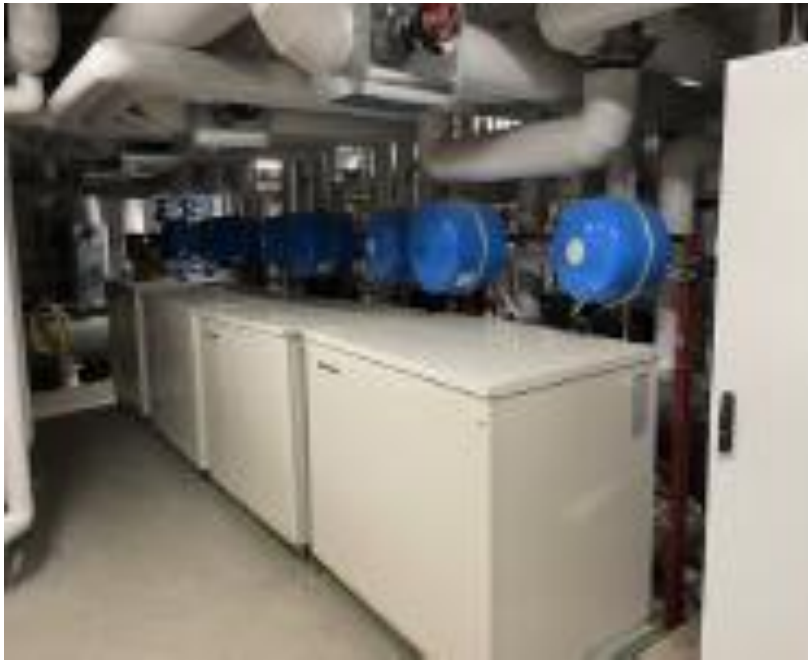
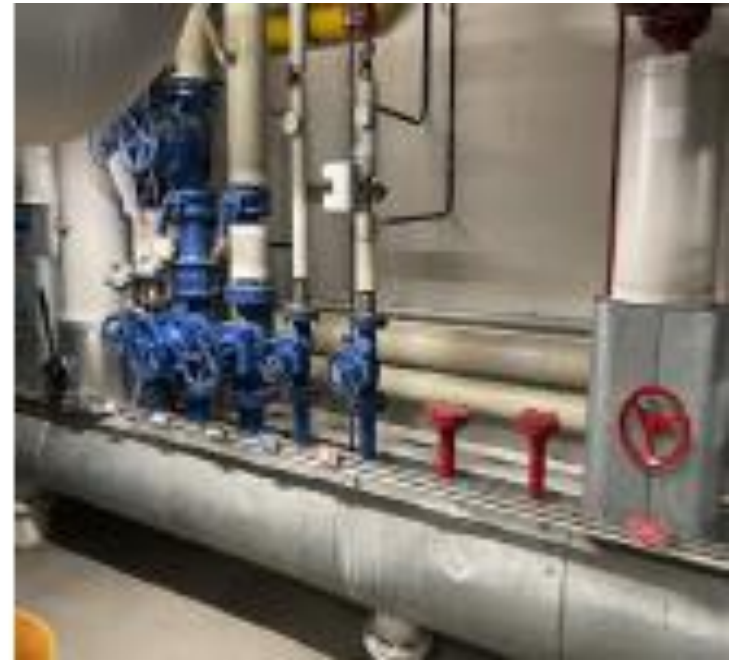
## Erhalt Wärmepumpenkaskaden und Erdsonden

## Weiter nutzbar: Wärmepumpenkaskade (4 x 67 kW) + Reaktivierung RES-Fernwärme (fp=0,3; Zero CO2)

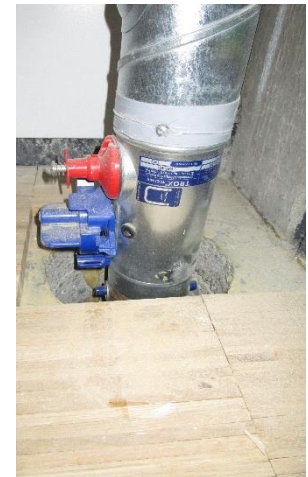
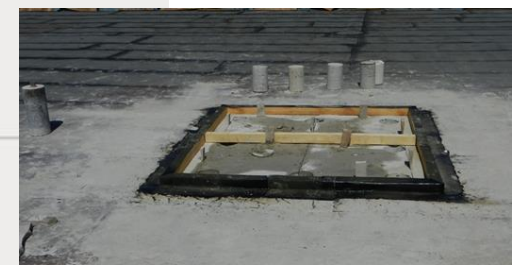
# Änderungen an Dach- und Geschossdecken

2x Bodendurchbrüche  
 2.OG/1.OG  
 je ca. 1.100 x 700 mm  
 Zwischensteg ca. 200 mm

Kanal ins 2. OG:  
 ca. 10.050 m³/h, 5 m/s  
 --> **1.000/600**

Trägerrost ausbilden

Stütze belegt,  
 Gerät verschieben

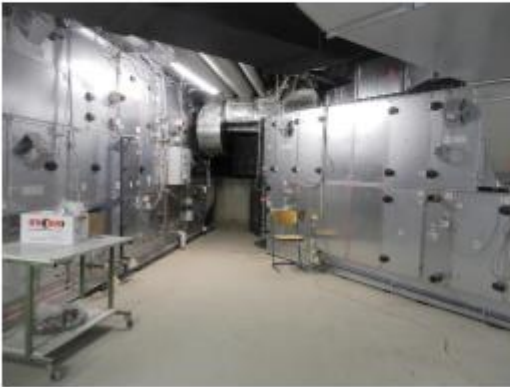
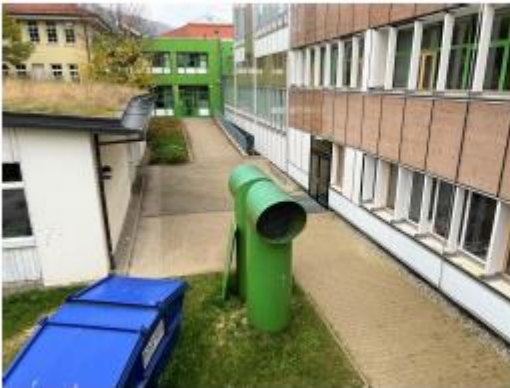
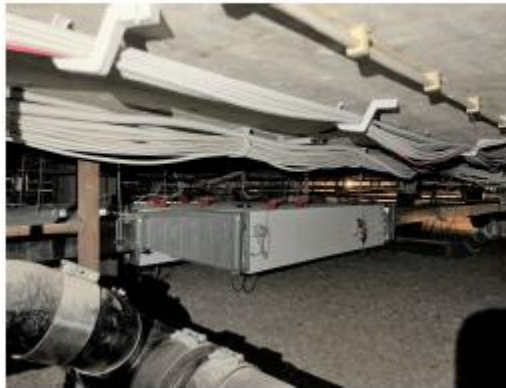
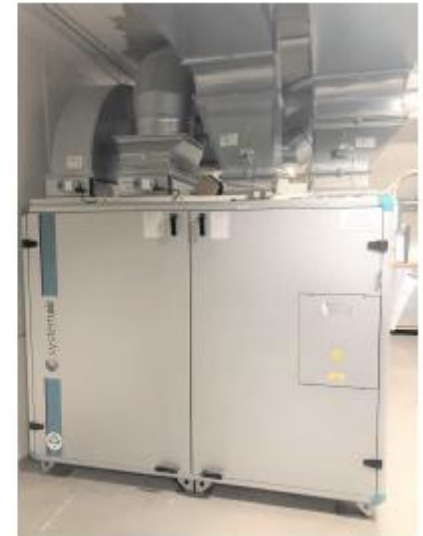
## Lüftung

Was vom Bestand übernommen werden kann:

- Lüftungsgeräte von Mensa, Küche und Spülküche
- Lüftungstürme
- Lüftungsgerät Verwaltung soll zukünftig Bibliothek versorgen
- Lüftungsgeräte aus dem Kriechkeller können für Querlüftung eingesetzt werden

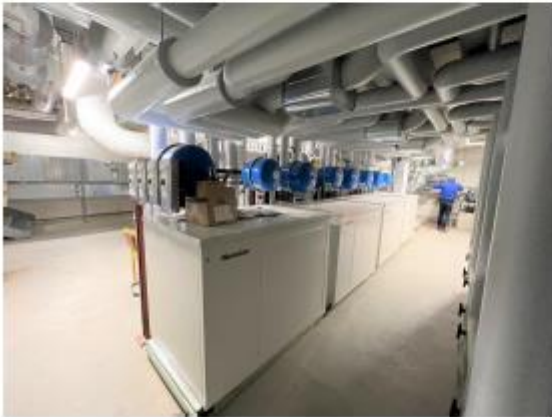
- Vier Wärmepumpen
- Umrüstung auf passive Kühlung möglich

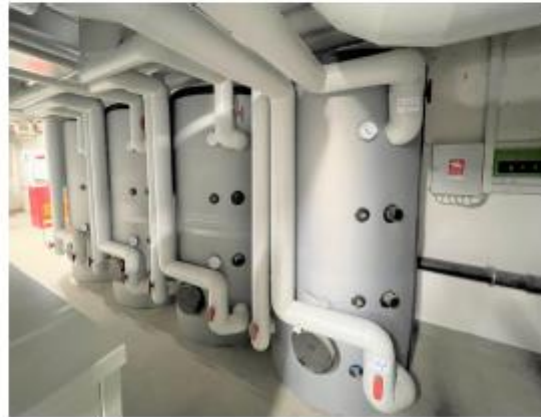
- Pufferspeicher
- Einbindung der vorhandenen Fernwärme
- Tagspeicher werden hydraulisch integriert

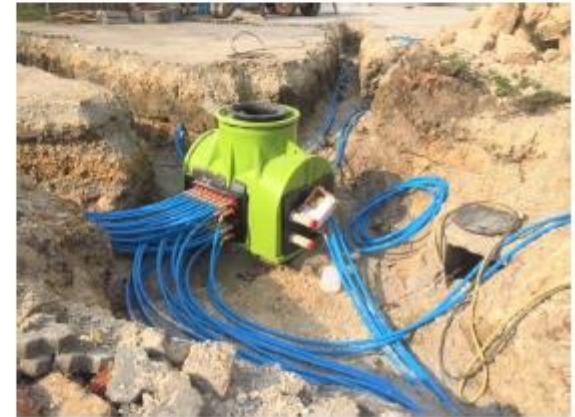
- Erdsondenfeld  
(Reparaturen der Dämmung und ggf. korrodierter Leitungen notwendig)

Weiter nutzbar: Erdsondenfeld (35 Sonden je 63 m)

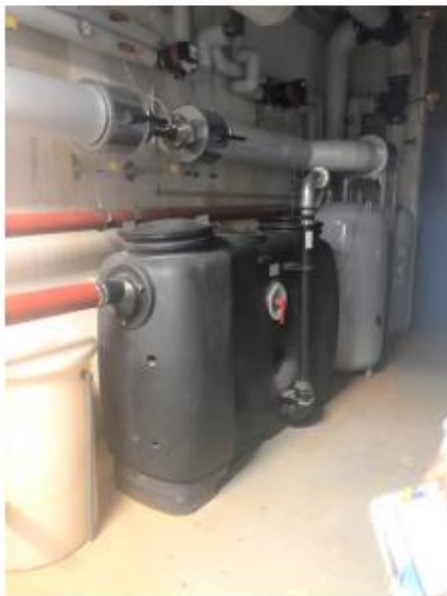
- Fettabscheider soll bestehen bleiben
- Enthärtungsanlage der Küche soll bestehen bleiben
- Warmwasserbereitung der Küche soll erneuert werden
- Erneuerung der sanitären Anlagen einschl. Leitungen
- Dezentrale Warmwasserbereitung in WCs, Putzräume und ggf. Klassen-/Fachklassenräume

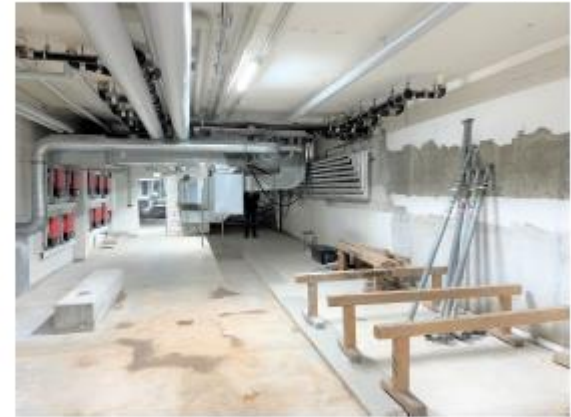
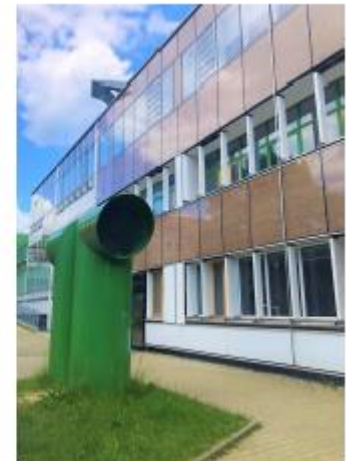
## Gesamtkonzept Heizung / Lüftung

- 4 neue Lüftungsgeräte
  - 2 der Geräte auf dem Dach zur Versorgung 1. & 2. OG
  - 2 im Untergeschoss (vorhandene, leerstehende Lüftungszentralen) zur Versorgung NWT-Bereich / Musikräume
- Kanalführung in abgehängter Decke
- Nutzung der bestehenden Lüftungstürme
- Keine wartungsrelevanten Bauteile im Kriechkeller
- Freie Fensterlüftung im Verwaltungsbereich
- Umbau Lüftungsgerät Verwaltung
  - soll zukünftig Bibliothek versorgen
- Reinigung bestehende Lüftungsgeräte von Mensa, Küche und Spülküche
- Erneuerung der Heizungshydraulik und der Leitungen
- Beheizung über vortemperierte Zuluft und Heizkörper
- Erneuerung der SW- und RW-Leitungen
- Erneuerung der sanitären Anlagen

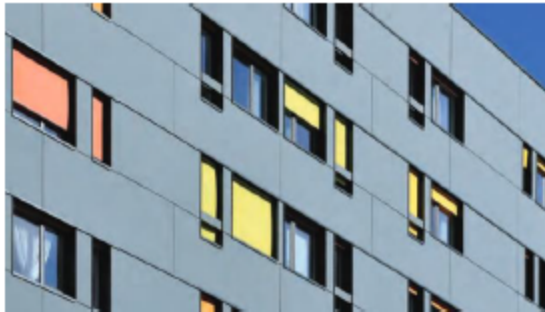
### ■ Sonnenschutz mit gleichzeitig hoher thermischer und visueller Leistung

Textiler flächiger aussenseitiger oder innenseitiger lamellengestützter Sonnenschutz möglich:

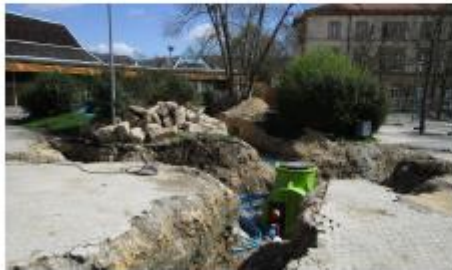
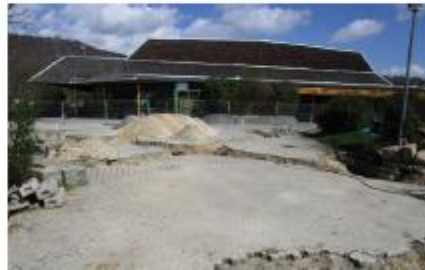
Energieentnahme aus Erdsondenfeld 2021: 135.480 kWh

-> Ergiebigkeit ca. 30...40 W/m (G ca. 50 W/m)

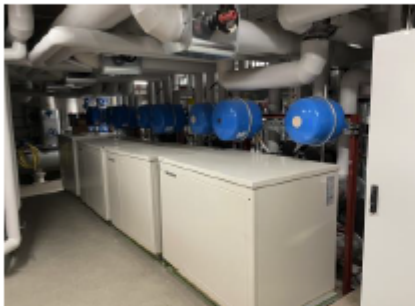
JAZ = Jahresarbeitszahl  
Kennwert für Effizienz  
einer Wärmepumpe

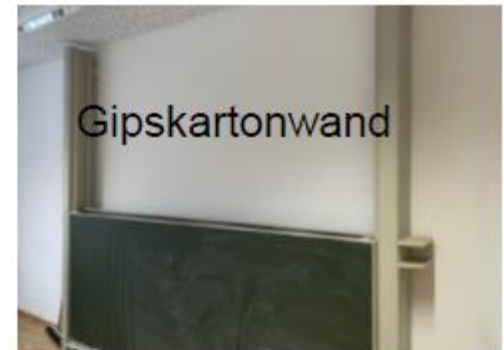
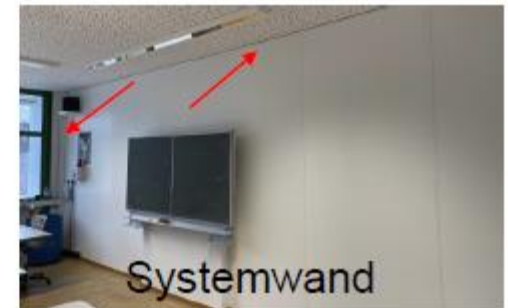
Undichtigkeiten in Anschlussbereichen  
-> Nacharbeiten erforderlich

- Luftschallschutz der Türen in Flurwänden  
Absenkdichtungen teilweise nicht mehr  
funktionsfähig
